La copertura di Palazzo Scaligero è nuova, ma non si vede

Palazzo Scaligero, sede della Provincia e della Prefettura di Verona, è stato oggetto di un intervento di recupero complesso e articolato che ha interessato diversi aspetti, tra cui quello della copertura, per un totale di quasi 6000 metri quadri costruiti suddivisi in otto corpi di fabbrica. Nel 2011 viene dato inizio agli interventi di recupero e messa a norma dell'edificio, resi urgenti dallo stato precario delle coperture e dalla necessità di soddisfare le recenti normative in materia di sicurezza antincendio per gli uffici pubblici. L'intervento di "riqualificazione conservativa" del monumento ha escluso interventi invasivi, preservando al massimo i caratteri tipologici, costruttivi e formali del bene. Un progetto difficile, complicato ulteriormente dalla necessità logistica di eseguire i lavori mentre

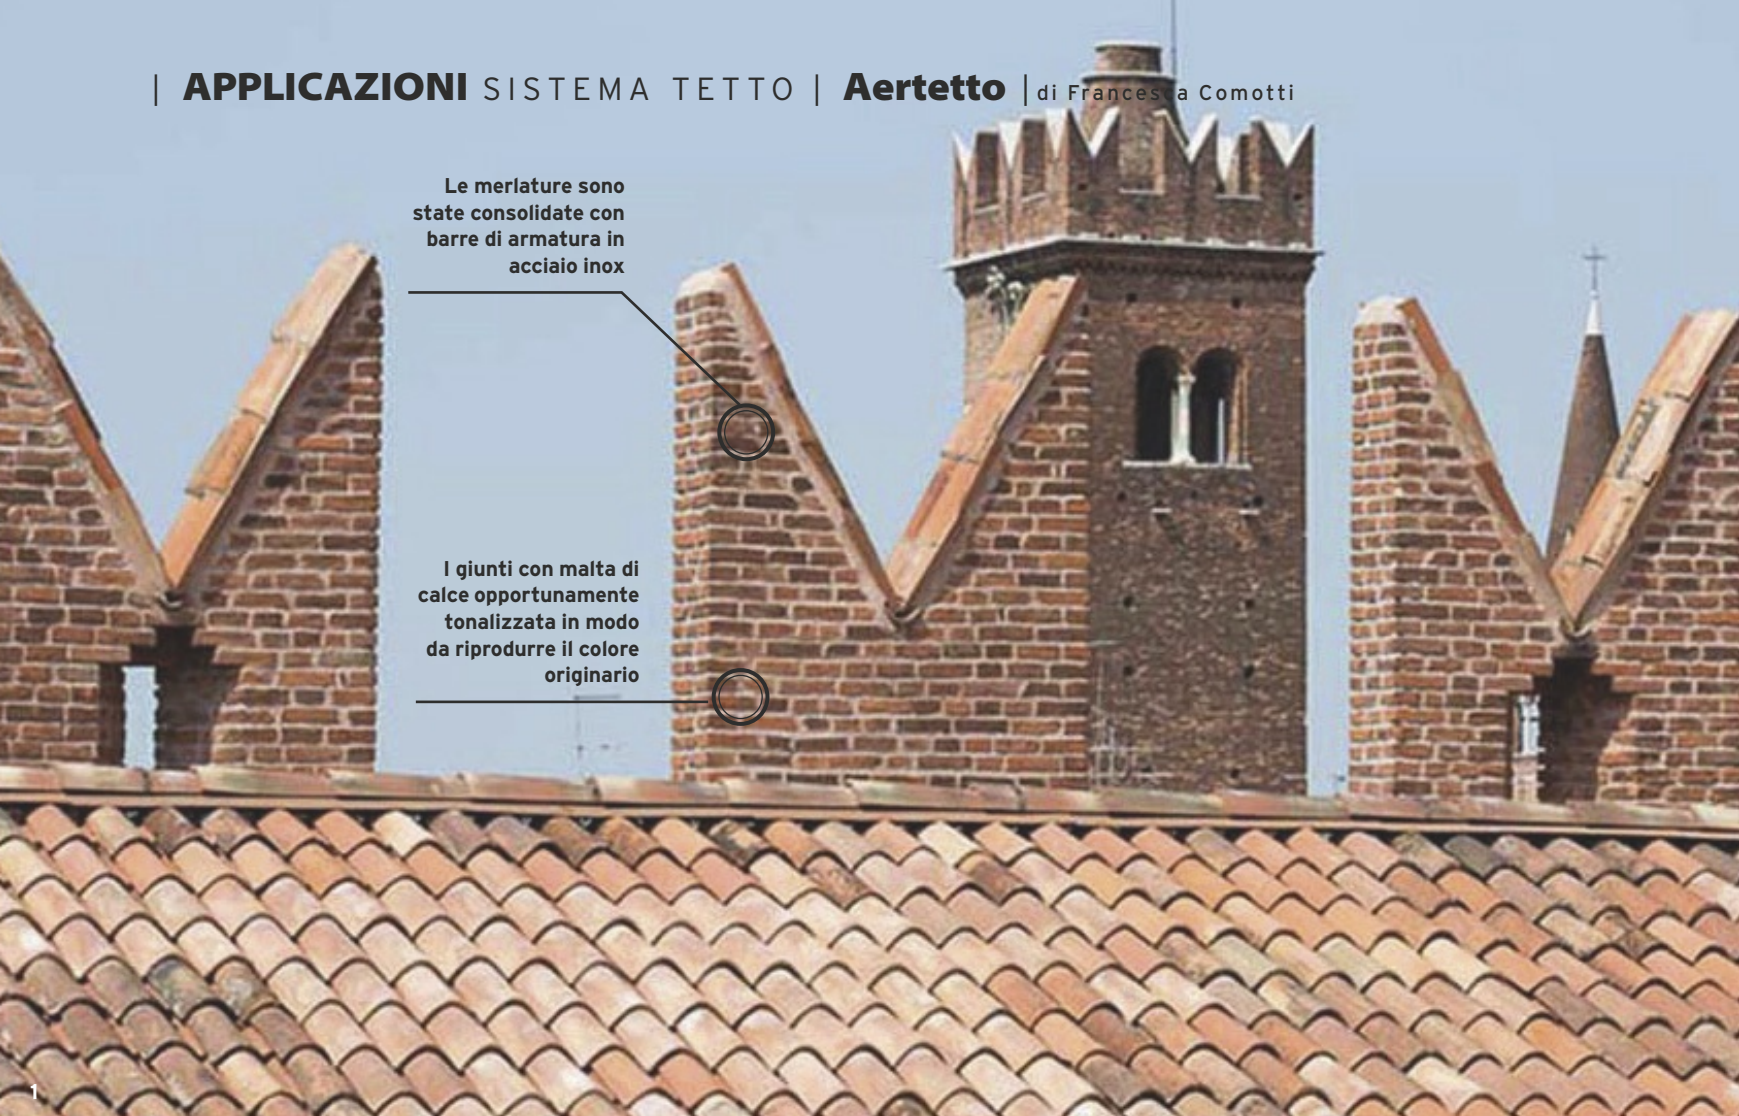
Le merlature sono state consolidate con barre di armatura in acciaio inox

I giunti con malta di calce opportunamente tonalizzata in modo da riprodurre il colore originario

1. I lavori di recupero, con gli obiettivi di bonifica, messa a norma e salvaguardia del complesso, hanno riguardato la sistemazione dei tetti e delle merlature e le opere necessarie a soddisfare le normative antincendio
2. Gli interventi sulla copertura e sulla sommità dei muri perimetrali hanno consolidato l'intera struttura, risolvendo sia i casi di instabilità che quelli di infiltrazioni meteoriche e di fenomeni di condensa sull'intradosso delle falde
3. L'innovativo piedino di rialzo in polipropilene brevettato permette di creare una camera di ventilazione e garantisce allo stesso tempo l'ancoraggio completamente a secco del manto impedendo il danneggiamento dell'impermeabilizzante

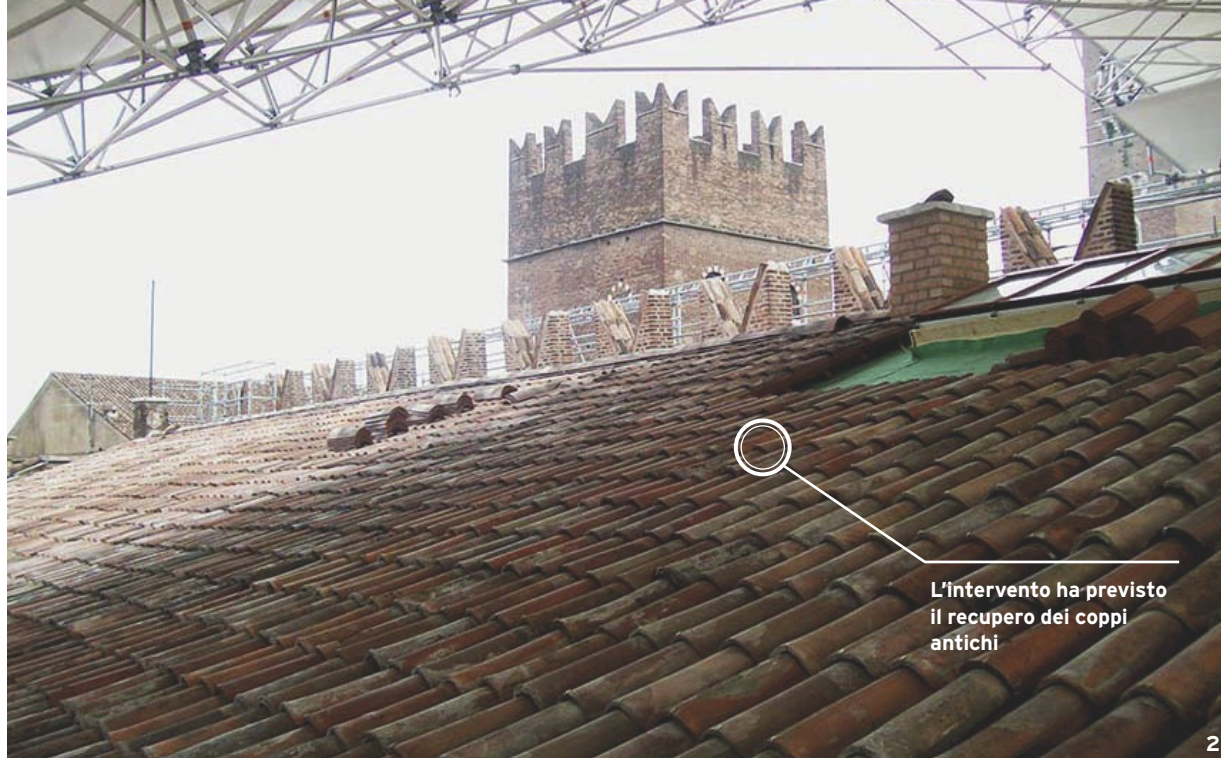
2

L'intervento ha previsto il recupero dei coppi antichi

lo stabile era in funzione e gli spazi occupati dai dipendenti della Provincia e della Prefettura. I maggiori problemi erano costituiti dalla copertura, provata dalle infiltrazioni, con il manto di coppi in parte deteriorato o mancante, la ventilazione nulla, le strutture portanti molto compromesse. Le coperture sono state dunque il punto di partenza dell'intervento: sono state mantenute, per la maggior parte dei casi, le originarie capriate in legno e consolidate dove necessario e rimossi il manto, lo strato ondulina sottocoppo e i travetti lignei ammalorati. Il ripristino del manto ha comportato il recupero parziale dei coppi originali e l'integrazione delle mancanze con nuovi elementi, disposti in modo tale da preservare l'uniformità cromatica. L'intervento ha previsto, inoltre, una serie di tecnologie migliorative che hanno incrementato le presta-
