# AER COPPO®

Al servizio del sacro  
AERtetto per la Basilica di Santa Maria della Vittoria

# Comunicato stampa

# AERtetto per la Basilica di Santa Maria della Vittoria

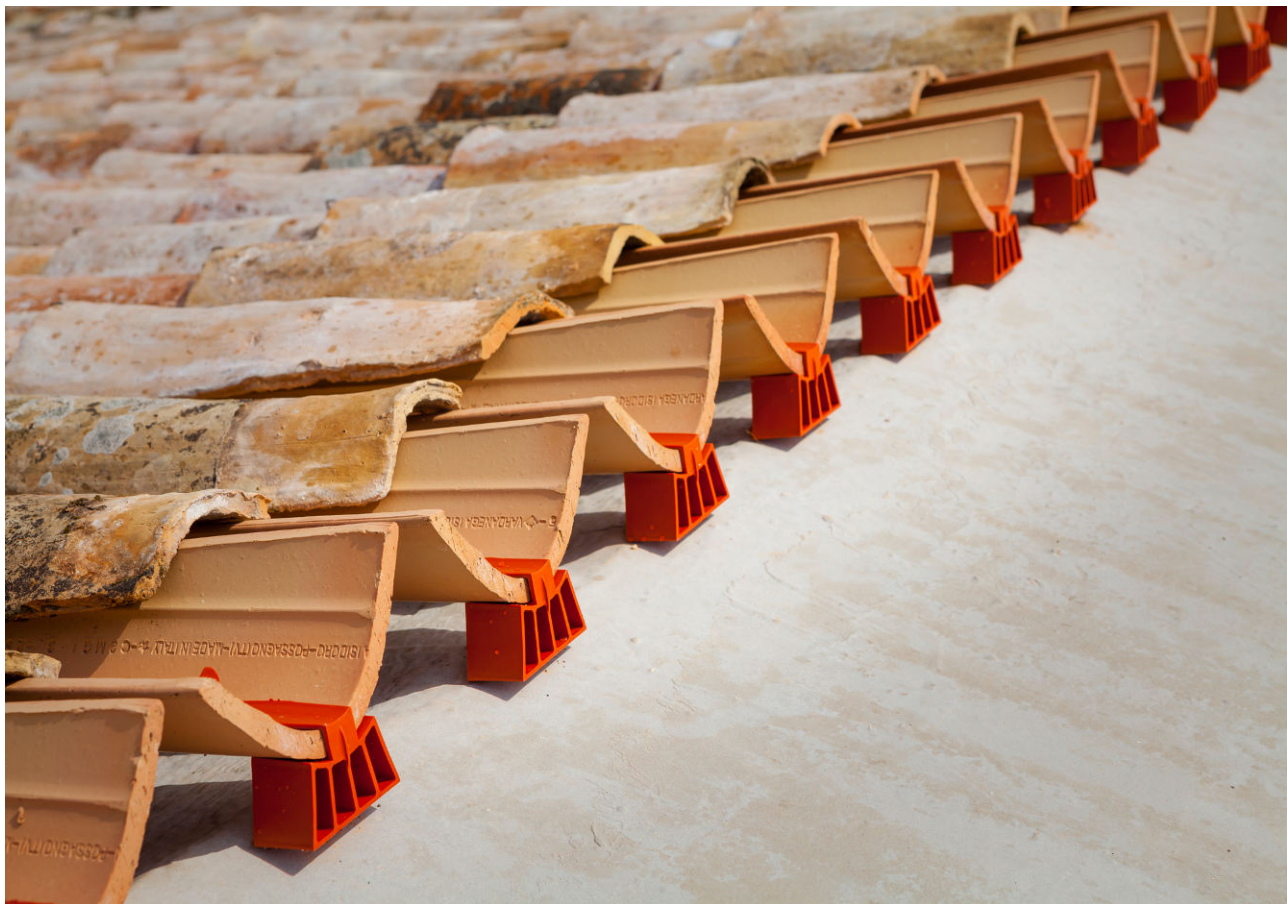
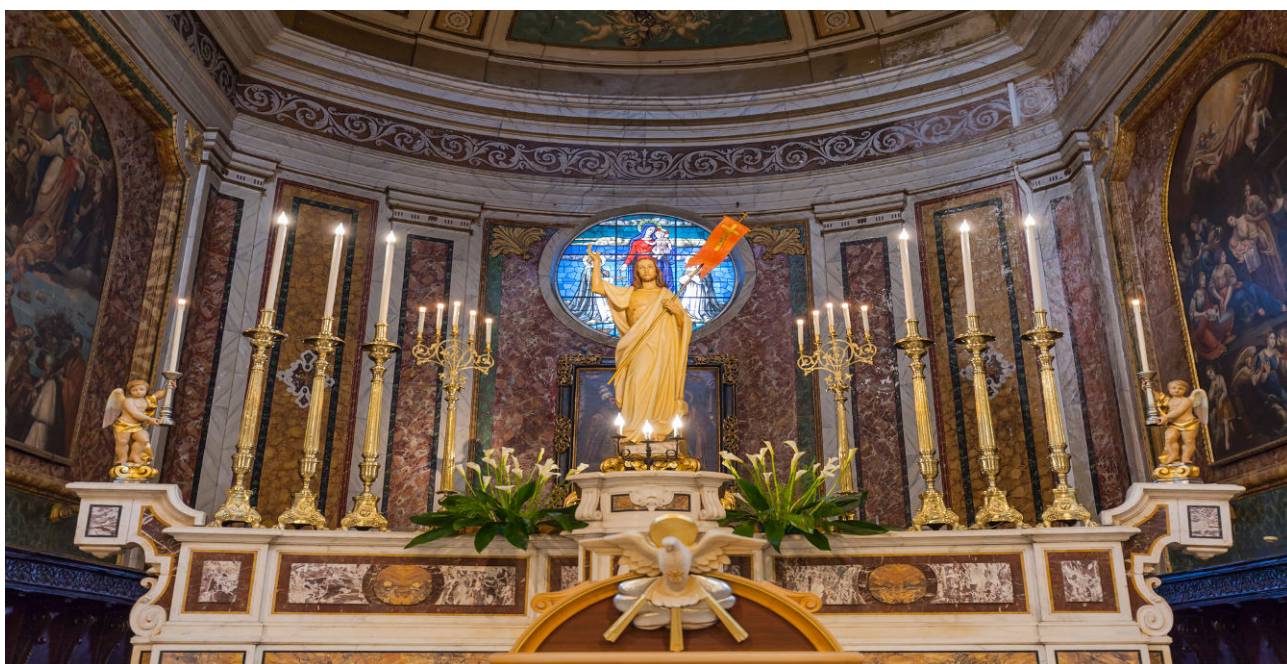
Pianta della copertura Basilica Santa Maria della Vittoria,  
San Vito dei Normanni (BR)

### Elementi presenti del sistema di ventilazione AERcoppo®:

AC\_griglia di partenza parapasseri

PC\_*Piedino* AERcoppo®

DCT\_elemento di displuvio

- *superficie*: 595 m<sup>2</sup>  
- *pendenza*: 36%
