TETTO ANCORATO VENTILATO
BREVETTATO

All'origine della cristianità
AERtetto per la Basilica di Aquileia

Comunicato stampa

AERtetto per la Basilica di Aquileia

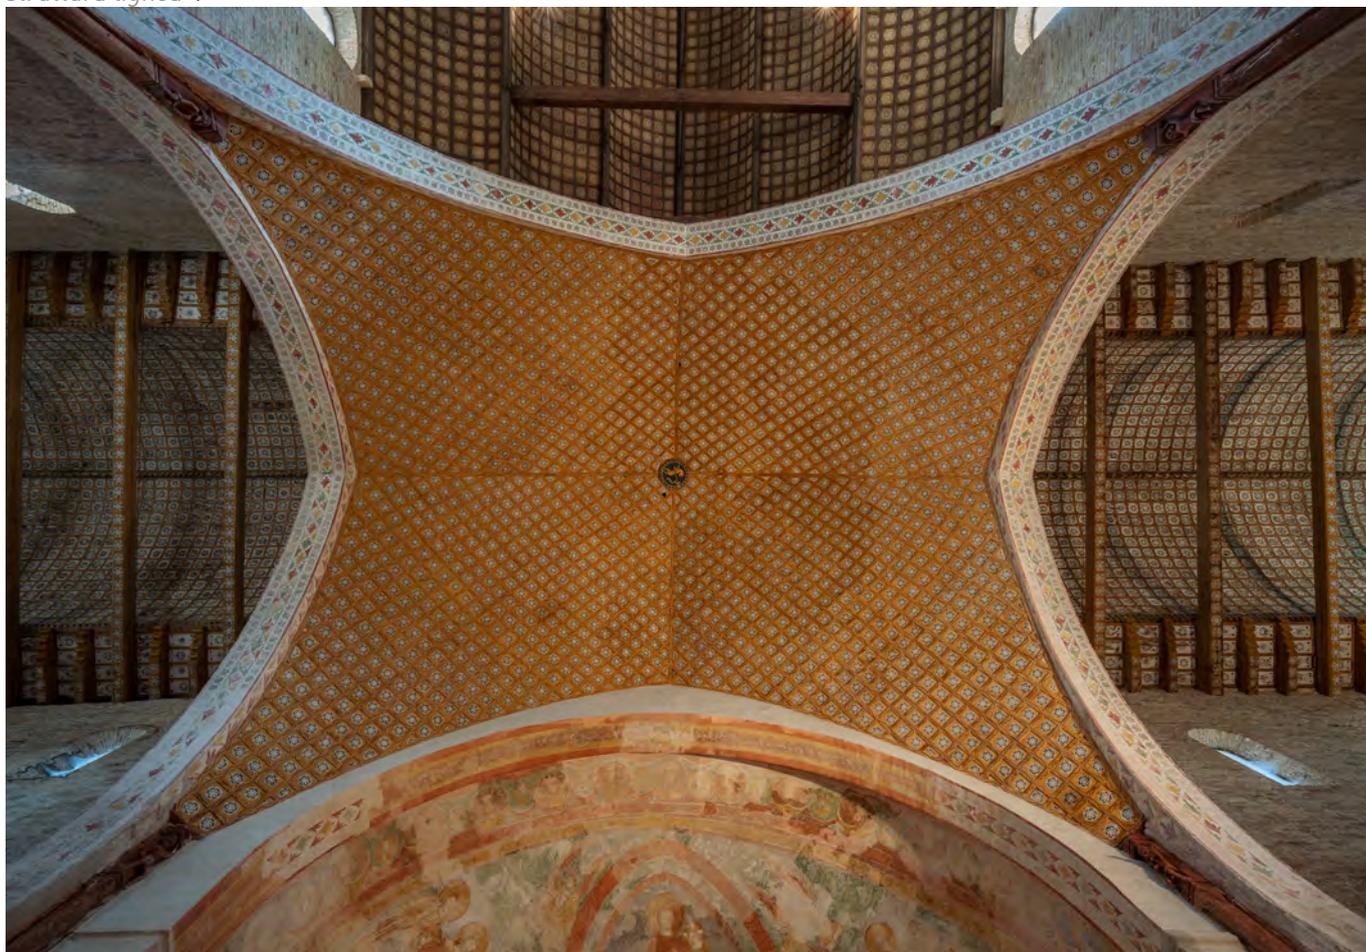
Così l'Architetto Simona Cidin, Progettista degli interventi di manutenzione, descrive lo stato della copertura: "La copertura della basilica versava in pessimo e pericoloso stato di conservazione, specie per l'azione delle numerose infiltrazioni d'acqua e per l'incompleto impianto di smaltimento delle acque. Le infiltrazioni d'acqua sono causate principalmente dalla mancanza, in alcune porzioni, di un'impermeabilizzazione della copertura e dalla sconnessione dei coppi costituenti il manto che, per la presenza di centinaia di colombi che vi si adagiano ogni giorno, subiscono spostamenti e scivolamenti, con formazione di brecce passanti nel manto di copertura che ne diminuiscono la funzione di tenuta, con conseguente percolazione e infiltrazioni d'acqua piovana all'interno, che in alcuni casi aveva generato marcescenze localizzate sulla struttura lignea".

"Un ulteriore problema" – prosegue l'Arch. Cidin – "è rappresentato dal degrado superficiale del manto di copertura, dovuto a depositi di sporco e dall'attacco di agenti biologici, nonché dalla vegetazione presente sia sui coppi che nelle grondaie e allo sbocco dei pluviali, soprattutto per quanto riguarda la navata nord. Un habitat ideale per muffe, ristagni d'acqua e piccole radici che vanno poi a deteriorare i canali di scolo. In corrispondenza della giunzione tra canali e pluviali è inoltre presente un notevole fenomeno di corrosione e bucatore. Senza dimenticare i danni causati dai piccioni".

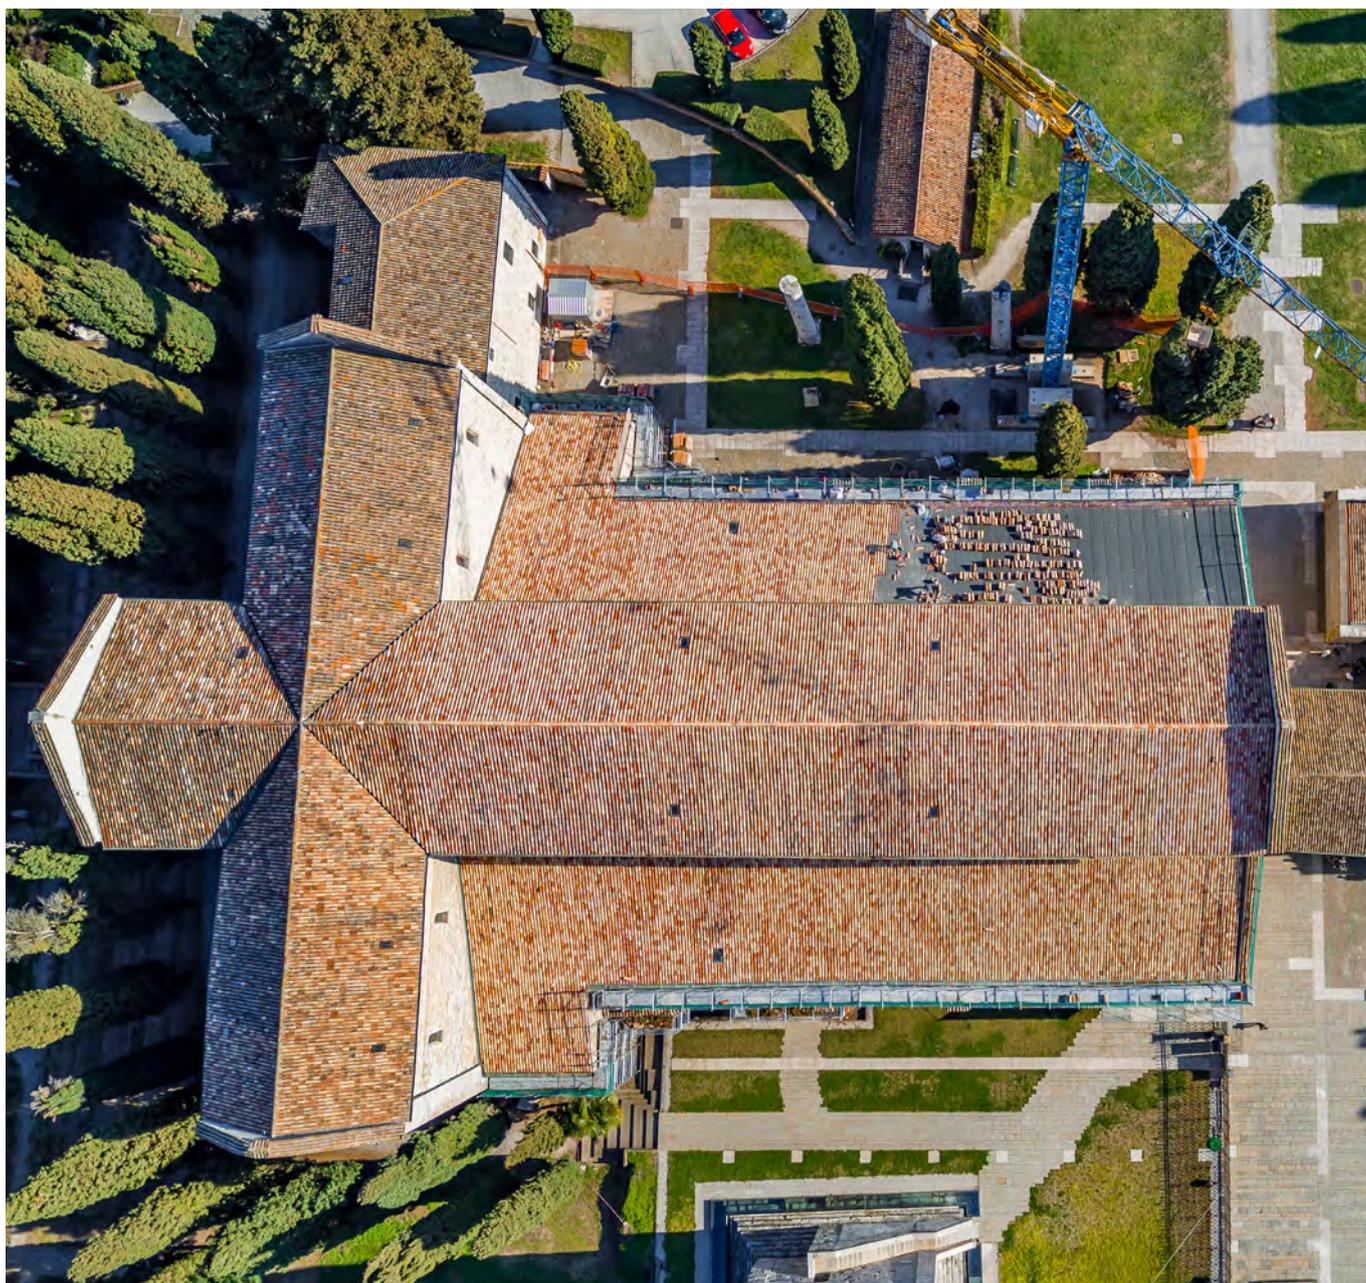
I lavori sono stati suddivisi, per motivi legati alla programmazione economica, in diversi lotti di intervento, il primo dei quali completato nel 2016. Il secondo ha riguardato invece la copertura della navata centrale e delle navate laterali e, come racconta l'**Architetto Carlo Cossar**, Direttore dei Lavori, ha preso avvio all'inizio di quest'anno: *"I lavori sulle navate laterali sono iniziati nel gennaio 2019 e sono stati conclusi ad aprile. Si è proceduto al completo smantellamento del manto di copertura che versava in pessime condizioni per diversi motivi, con successivo accatastamento dei coppi nell'ambito di cantiere, l'accurata pulizia dalla vegetazione infestante e dal guano dei piccioni. Si è poi provveduto a stendere una guaina impermeabilizzante sopra quella esistente, che presentava parecchi problemi e numerose assenze, così da rendere la copertura perfettamente impermeabile"*.

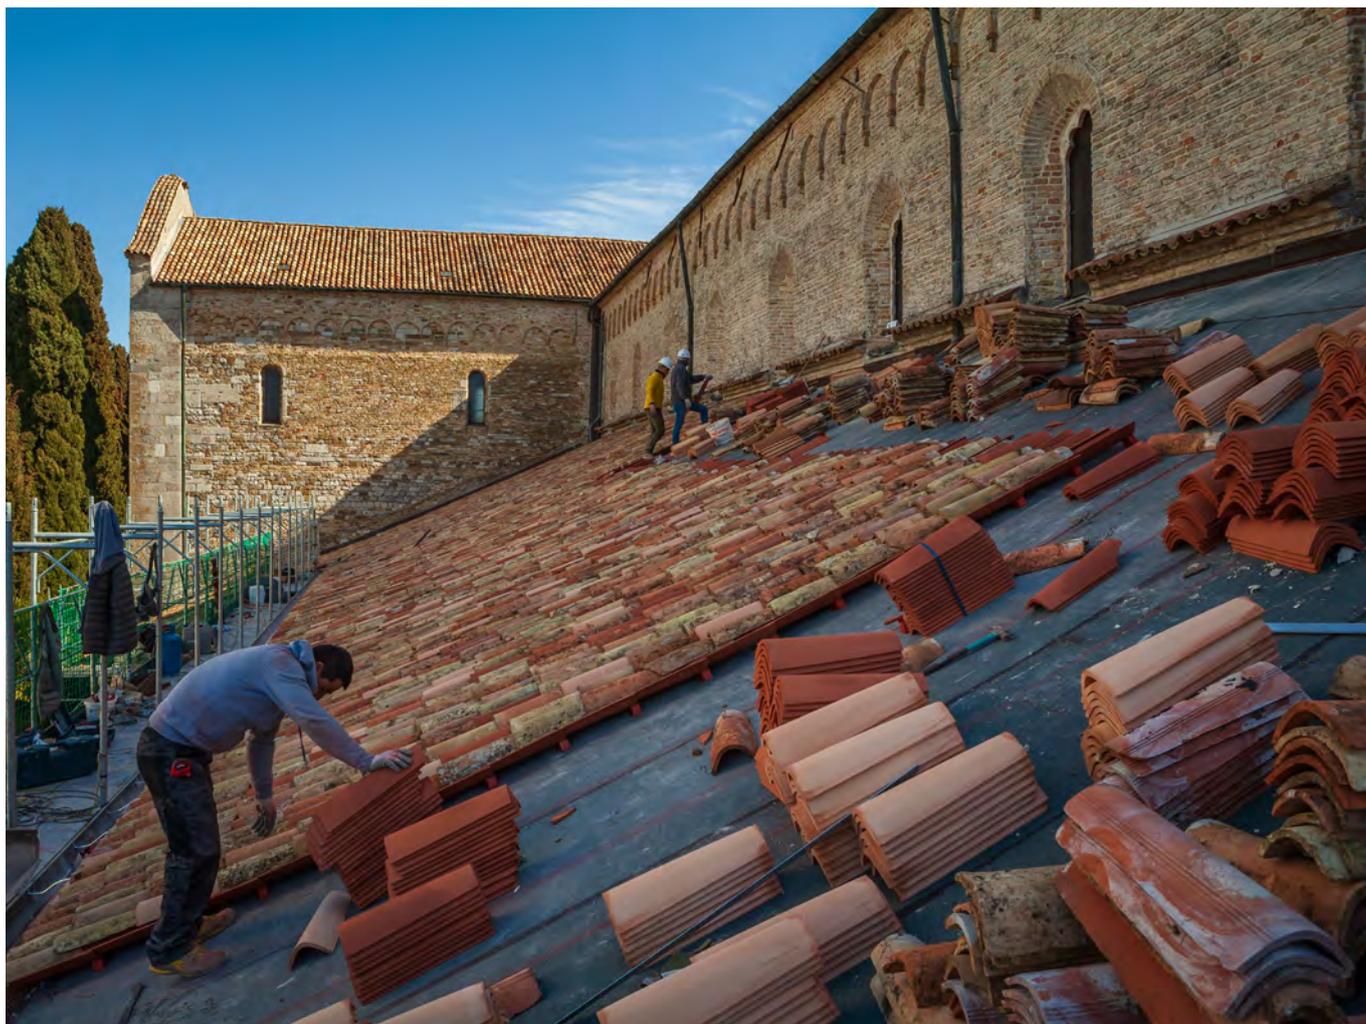
“Volevamo eliminare il problema dell’attacco di agenti biologici e della vegetazione presente sui coppi, in particolar modo sulla falda relativa alla navata laterale nord” – prosegue l’Arch. Cossar – “per questo AERCoppo® ci sembrava un’ottima soluzione. La possibilità di garantire la ventilazione della copertura con conseguente maggior conservazione della stessa e l’opportunità di posare tutto a secco, senza l’utilizzo di malta o schiume, rappresentavano per noi caratteristiche vincenti”. AERCoppo®, costituito da elementi di soprizzo puntiformi che vengono inseriti nel retro del coppo e sono muniti di staffa di aggancio per il coppo successivo e dentelli antiscivolo sulla loro base di appoggio, consente una ventilazione del manto di copertura grazie alla formazione di un’intercapedine d’aria di circa 6 cm sotto i coppi. Una condizione che ostacola i fenomeni di crescita di vegetazione sulla copertura. Reversibilità e flessibilità sono le altre caratteristiche che hanno determinato la scelta del sistema, come conferma Cossar: *“I coppi presenti sulla copertura erano molto diversi fra loro, sia per dimensioni, sia per stato di conservazione. Alcuni erano molto vecchi e quindi irrecuperabili e sono stati per questo sostituiti, altri puliti e recuperati. La flessibilità del sistema AERCoppo® ci ha permesso di ottenere i migliori allineamenti possibili in queste condizioni, lavorando nella massima sicurezza e con celerità”.*

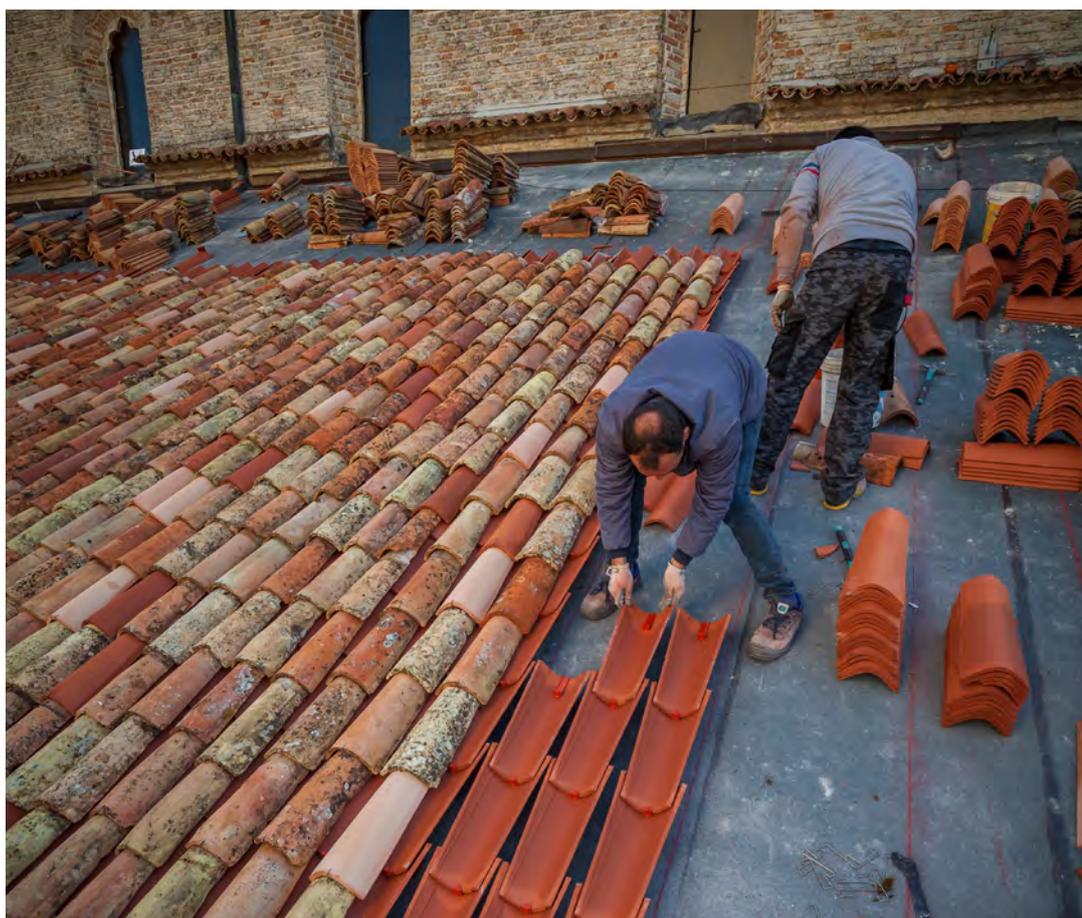
Della stessa opinione **Manuele Menon**, titolare dell’impresa F.lli Menon srl che ha realizzato i lavori: *“Era la prima volta che utilizzavamo il sistema e complessivamente possiamo dire che siamo soddisfatti del lavoro svolto. Dopo l’iniziale fase di conoscenza, abbiamo lavorato con efficienza e sicurezza. Il sistema è semplice da posare e siamo riusciti ad avere un buon allineamento del manto, pur tenendo conto delle diverse dimensioni dei coppi recuperati e di quelli nuovi. Dopo aver fissato la partenza abbiamo proseguito speditamente. Il fatto di non dover forare la guaina e di non dover ricorrere al fissaggio con schiuma o altro rappresenta sicuramente un grande vantaggio anche per il futuro. Per quanto riguarda invece i canali di scolo dell’acqua piovana, dopo la pulitura dalla vegetazione infestante, abbiamo provveduto all’integrazione di parti mancanti o degradate e alla realizzazione di nuovi elementi a “L”, da fissare alla copertura esistente e congiungere alle grondaie, in modo da eliminare lo spazio tuttora esistente tra canale di gronda e parete verticale, che crea delle antietetiche e pericolose percolazioni lungo la struttura muraria portante, con rischio di ulteriori infiltrazioni all’interno della struttura. Non da ultimo, abbiamo sostituito le linee vita esistenti sulle falde delle navate laterali, necessarie alla manutenzione dei fari di illuminazione della navata centrale, raggiungibili esclusivamente tramite le finestre dei fronti nord e sud della navata, apribili solo dall’esterno”.*

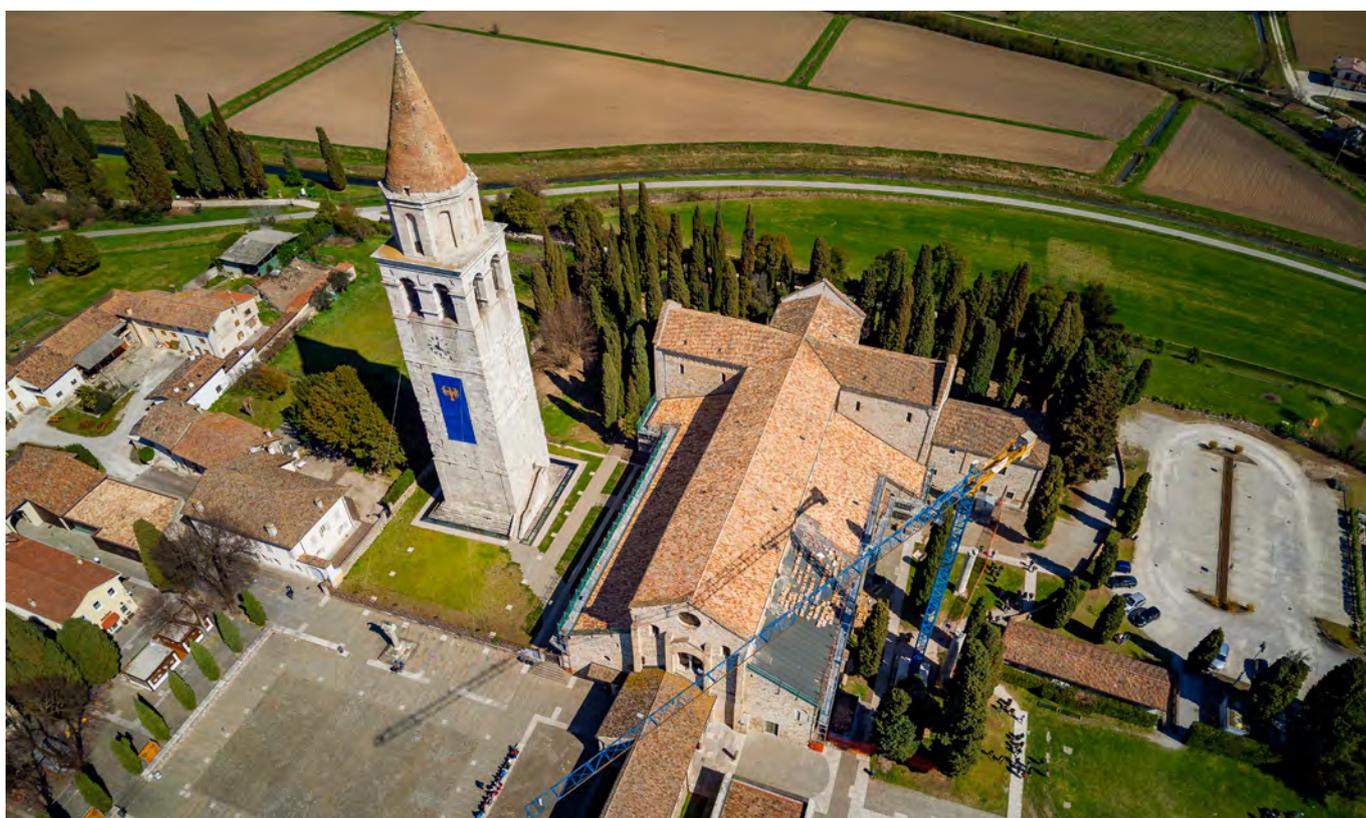
Pianta della copertura della Basilica di Santa Maria Assunta
Aquilaia (UD)

Elementi presenti del sistema di ventilazione AERcoppo®:

AC_griglia di partenza parapasseri

BCM_AERcolmo® di ventilazione per monofalda

PC_Piedino AERcoppo®

RCT_elemento di rompitratte

Dati tecnici di progetto:

- *superficie*: 1100 m²

- *pendenza*: 65%
