AER COPPO®

Vista sul Canal Grande
AERtetto per l'Università Ca' Foscari di Venezia
Sede Ca' Bernardo

Comunicato stampa

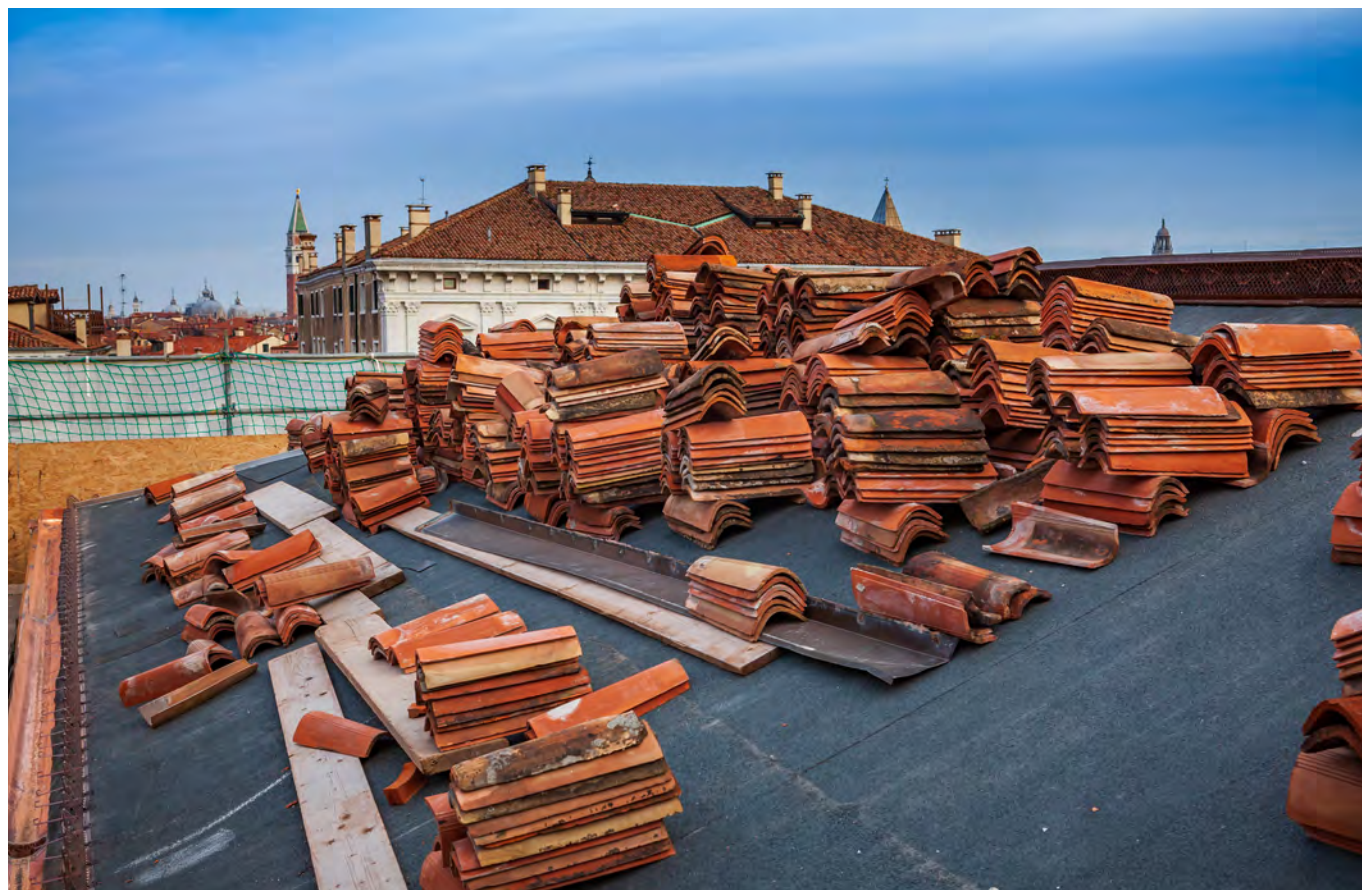
Copertura, stato di fatto e intervento

I lavori di manutenzione straordinaria hanno interessato l'ultimo piano dell'edificio, in particolare il sistema copertura costituito da capriate lignee, mentre non è stato possibile rilevare a vista l'orditura secondaria costituita dai morali, in quanto è presente un controsoffitto in faesite che ne oblitera la vista

Il sistema copertura è caratterizzato da capriate in legno principalmente di tipo semplice e di tipo "palladiana", che costituiscono l'orditura principale. In particolare le capriate tipo semplice sono costituite da una catena (sezione 19x23 cm), due puntoni (sezione 15x18 cm), due saette (sezione 12x15 cm) ed un monaco (sezione 15x18cm). Una tipologia che copre una luce, nell'ala ovest, compresa tra 6 e 13 metri, mentre nell'ala est è compresa tra 8 e 19 metri. L'unica capriata palladiana presente, invece, è situata nell'ala est e copre una luce compresa tra 8 e 13 metri. La palladiana è formata da puntoni suddivisi in inferiore e superiore che poggiano sui due monaci, punto di intersezione anche con la controcatena.

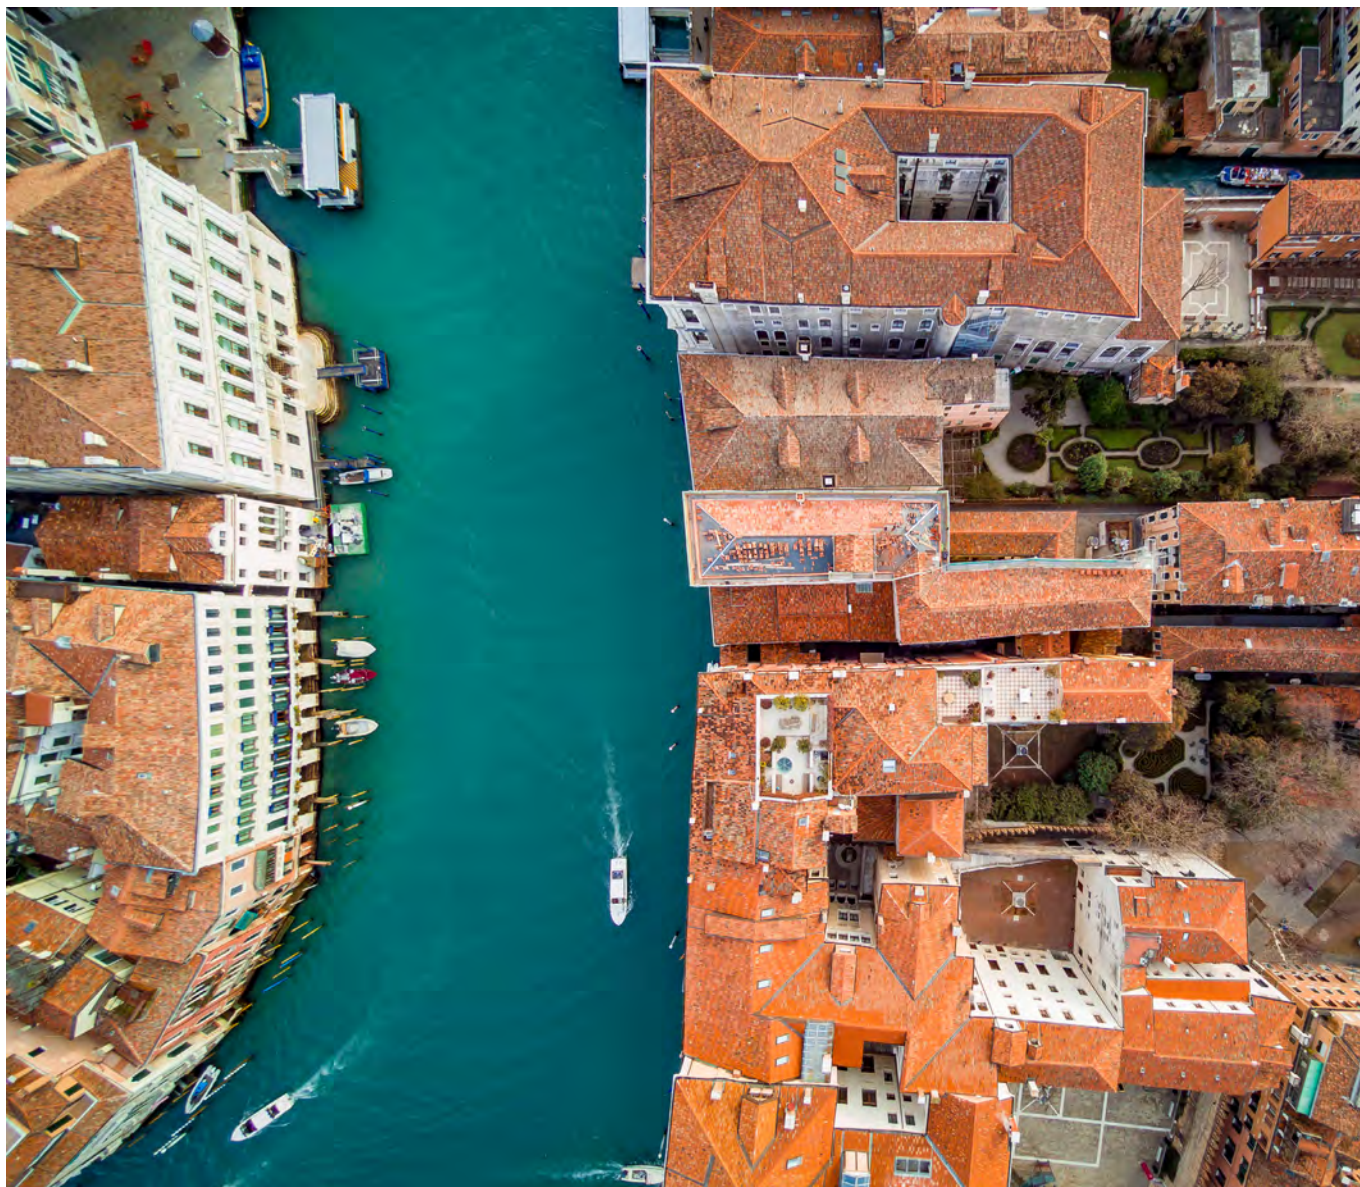
In tutte le capriate sono presenti staffe in metallo di collegamento, alcune di riuso, tra puntoni e monaco e tra monaco e catena. Inoltre sono visibili chiodi tra saette e monaco e tra saette e puntoni.

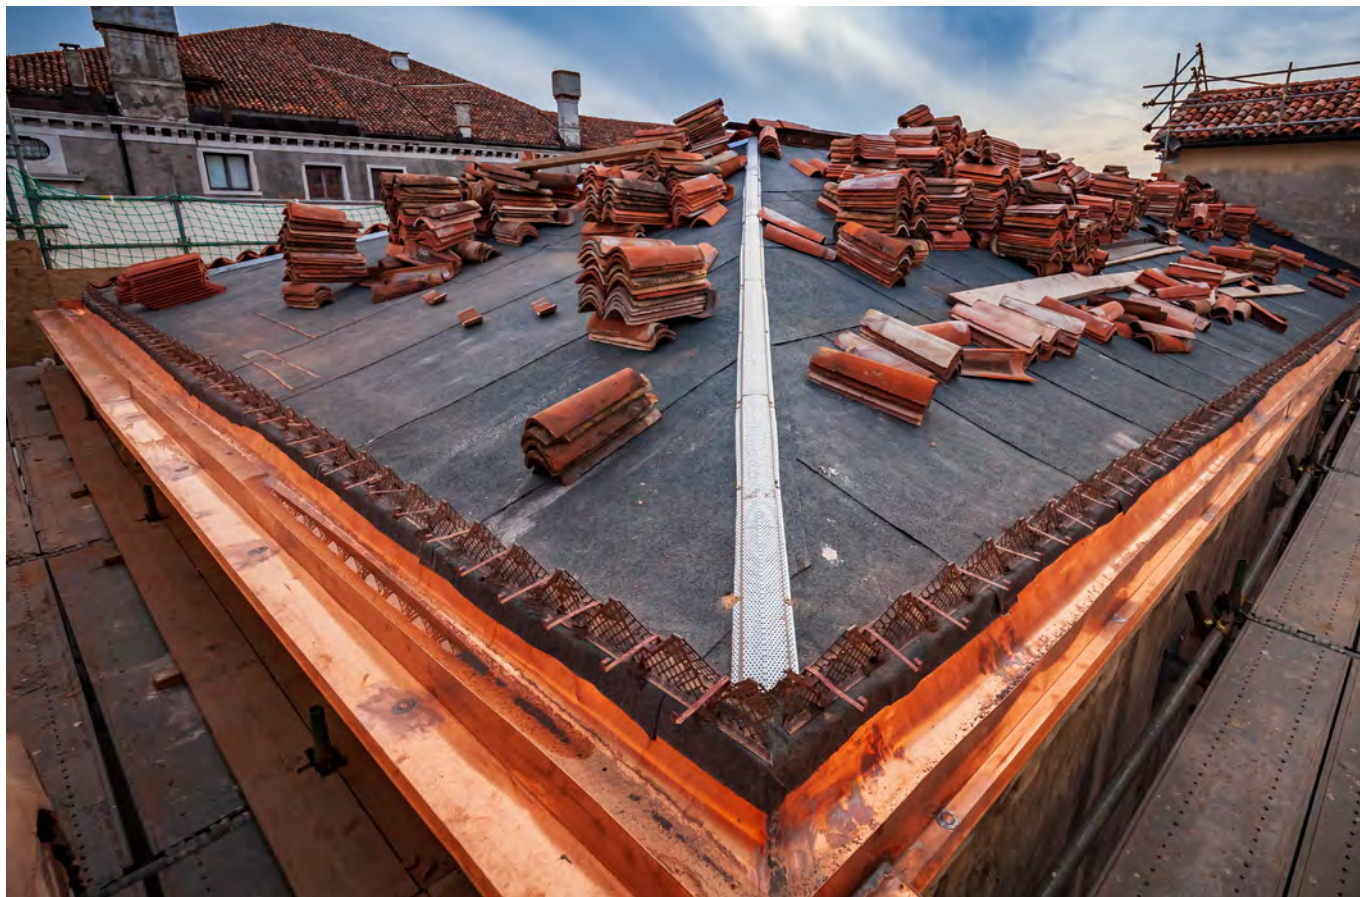
Il progetto ha previsto interventi di manutenzione straordinaria del manto di copertura

suddivisi in due stralci, il primo riguardante la copertura dell'ala ovest, il secondo la copertura dell'ala est. Grazie a questa modalità, oltre a modulare l'investimento dal punto di vista economico, si è riusciti a mantenere la fruizione degli spazi e dare continuità all'attività negli ambienti sottostanti la copertura.

L'intervento è stato condotto lavorando dapprima sull'estradosso della copertura e, successivamente, sull'intradosso operando dall'interno, in quanto è previsto il mantenimento dell'orditura principale e secondaria, dei tavelloni in laterizio e della guaina impermeabilizzante e la sostituzione degli elementi rotti o degradati.

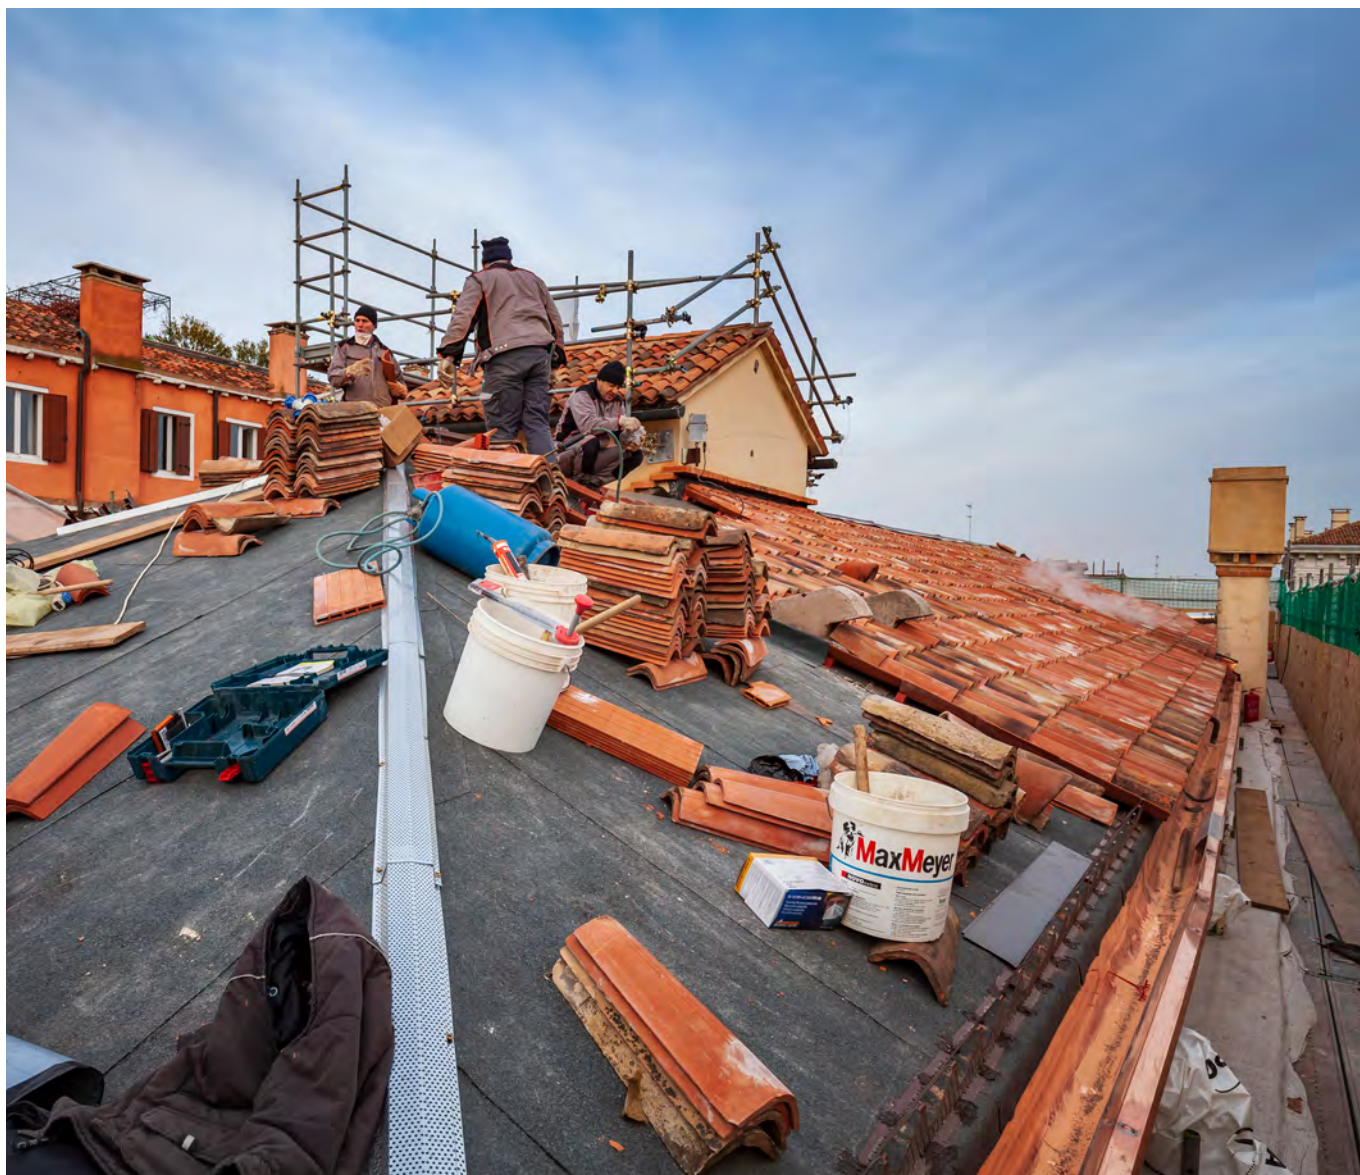
Per quanto riguarda l'orditura principale lignea del tetto, si è proceduto alla rimozione controllata della muratura, con recupero dei mattoni esistenti, per lo smuramento delle teste e la verifica delle loro condizioni. *“Fortunatamente le teste delle travi erano quasi tutte in buono stato – prosegue Lazzari – siamo dovuti intervenire con l'integrazione attraverso l'impiego di resine specifiche solo in un paio di casi. Una volta terminate le lavorazioni sull'estradosso si è proceduto poi dall'interno, dopo aver messo in sicurezza gli ambienti interni con il montaggio di rete anticaduta. Abbiamo rimosso il controsoffitto esistente in faesite e la cornice di chiusura tra il pannello e le capriate, al fine di rendere leggibile la struttura sottostante e verificarne lo stato di conservazione e procedere con la sua revisione e conseguente eventuale sostituzione delle parti ammalorate. Abbiamo poi controllato e pulito i tavelloni in laterizio, sostituendo quelli ammalorati e integrando i giunti di malta erosi. Si è provveduto poi alla pulitura delle strutture lignee ed alla successiva stesura di trattamento ignifugo”*.

Ai fini di un miglioramento termoigrometrico dell'intera copertura e di un maggior isolamento degli ambienti sottostanti che ospitano alcuni uffici dei professori oltre a degli spazi comuni, è stato poi posato, tra i morali di legno, un pannello multistrato formato da uno strato termoisolante ed un rivestimento in lastra di gesso resistente al fuoco. Il pannello è stato poi tinteggiato lasciando a vista i morali e le capriate, che sono state verniciate e portate in classe 1 di resistenza al fuoco.

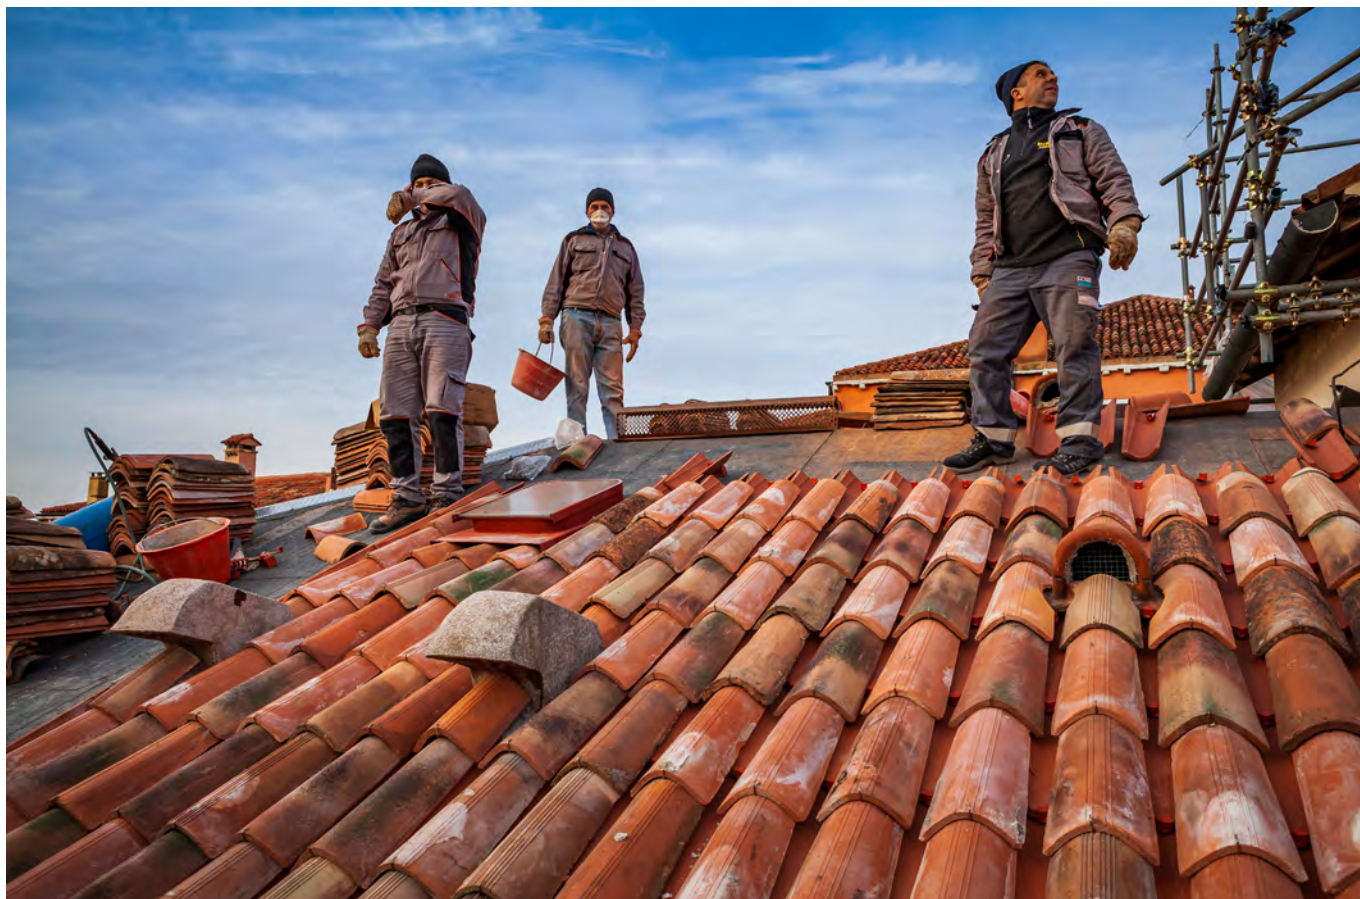
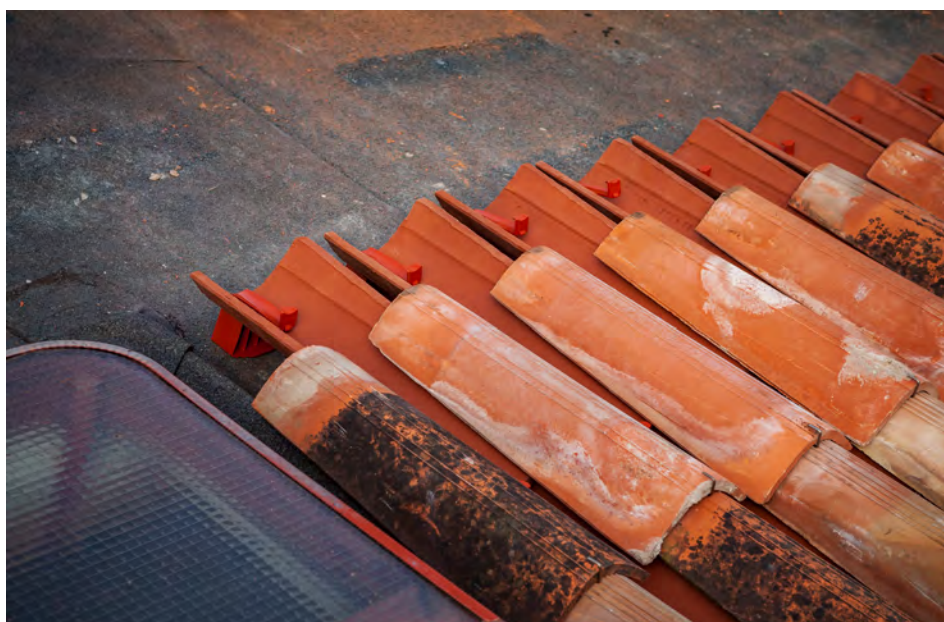
Il sistema sviluppato da AERtetto non grava infatti sulle strutture preesistenti grazie alla sua leggerezza, è perfettamente reversibile, rispetta le particolarità della copertura su cui viene installato, non modificandone l’aspetto. Inoltre, non essendo vincolato alla struttura sottostante, è libero di adattarsi alla conformazione, anche irregolare, del piano di posa. Tutto il sistema poggia a secco sulla nuova guaina impermeabilizzante che viene realizzata sopra a quella esistente, la cui rimozione non è prevista per non danneggiare i tavelloni in laterizio esistenti.

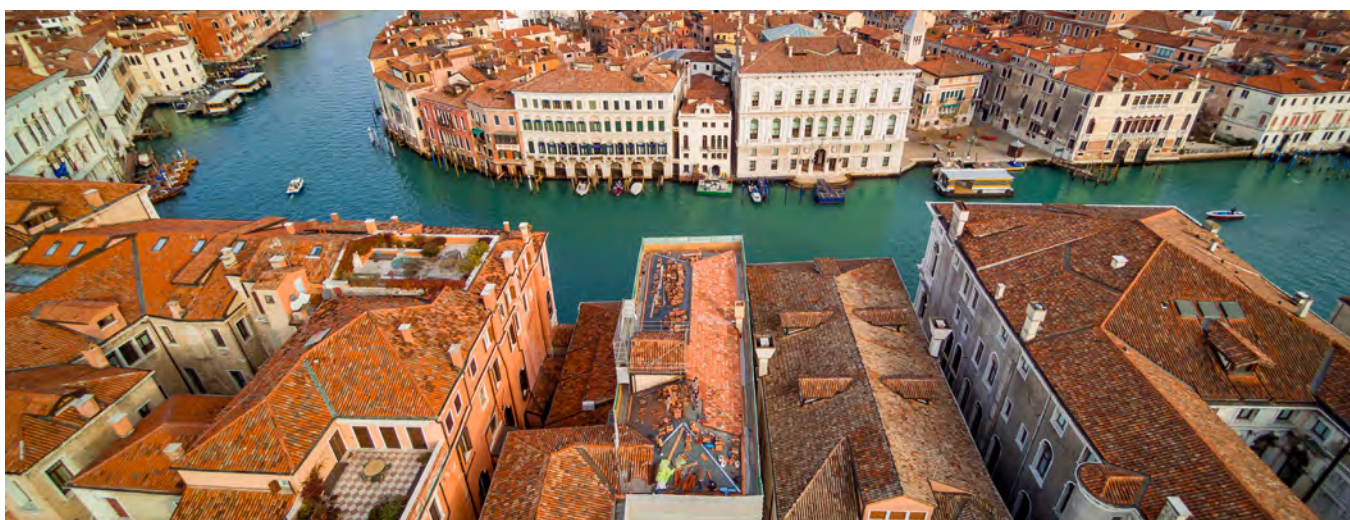
Elementi presenti del sistema di ventilazione AERcoppo®:
