Geometrie complesse, coperture efficienti  
AERtetto per la Chiesa della Salute a Este

# Comunicato stampa

# Geometrie complesse, coperture efficienti AERtetto per la Chiesa della Salute a Este

*Un edificio importante per il ciclo di affreschi che ospita, un luogo simbolo di un territorio, una chiesa del Seicento con una navata dalla geometria complessa, un bene fragile da tutelare e da recuperare. Il sistema AERcoppo® è stato utilizzato per il ripristino della copertura della Chiesa Beata Vergine della Salute a Este.*

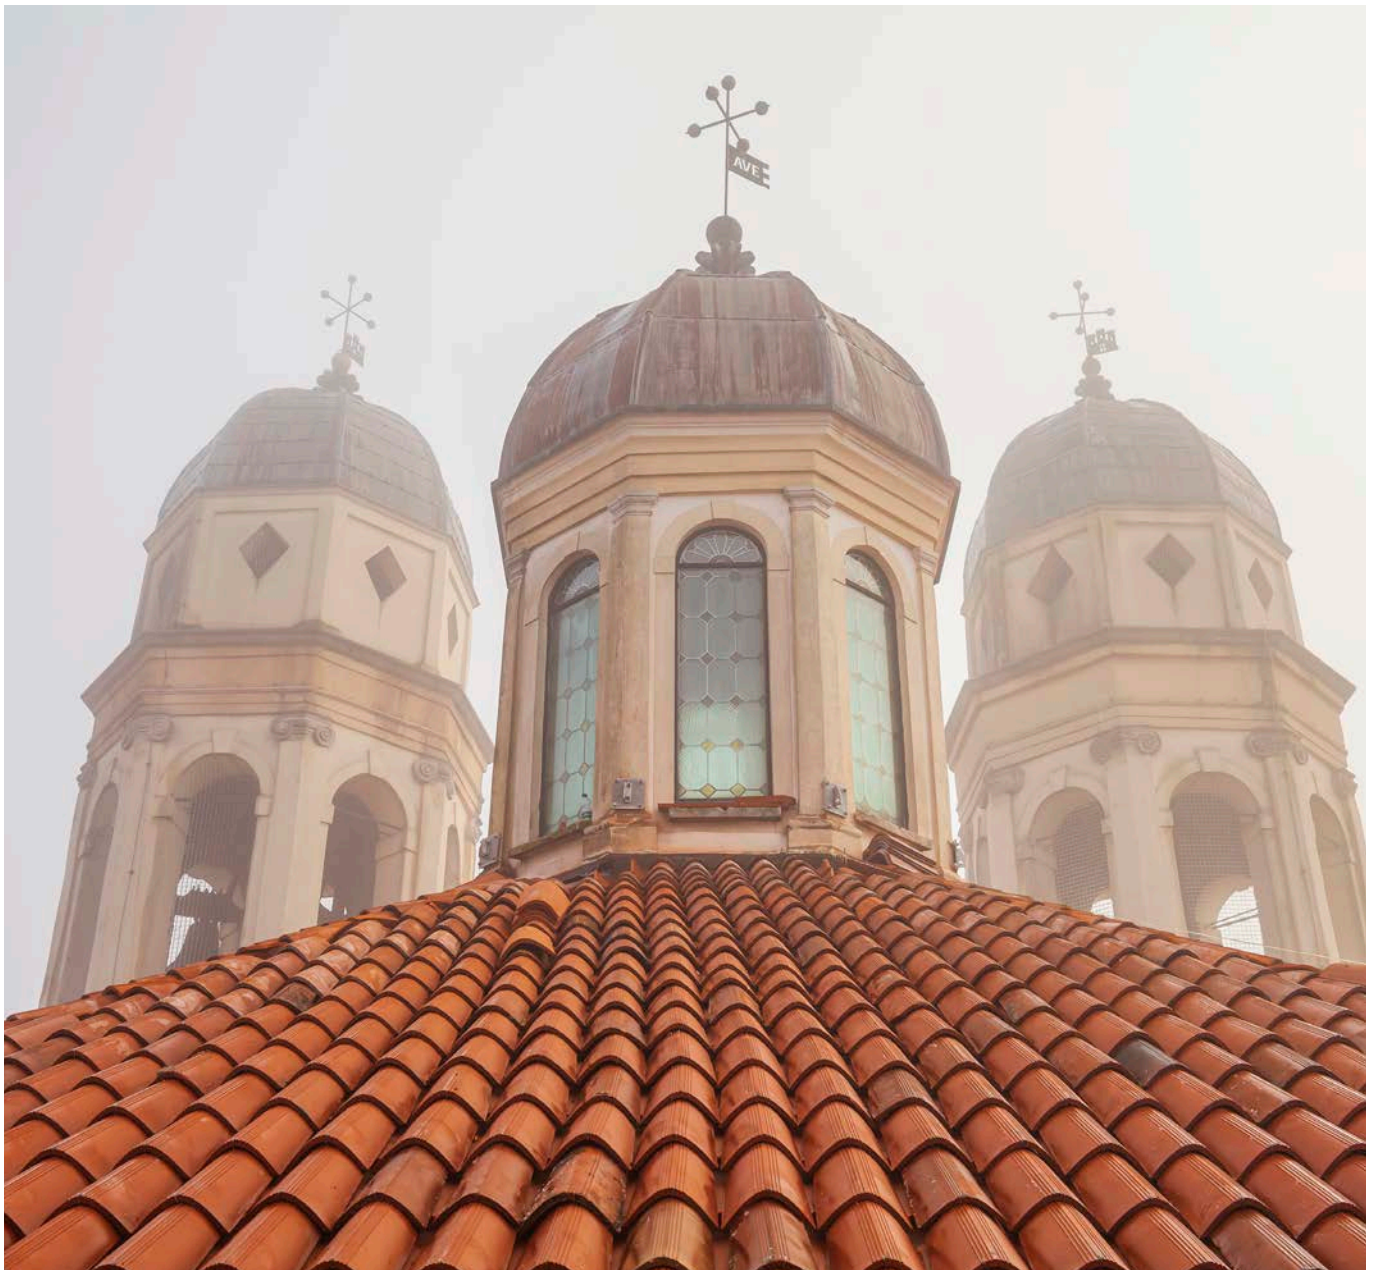
La particolarità della copertura, che si sviluppa per complessivi 310 mq, imponeva scelte progettuali inusuali così come la volontà di non andare a intaccare l'estetica del manufatto con un numero elevato di pluviali per lo smaltimento dell'acqua piovana. L'idea era quella di mantenere la presenza degli embrici ma di migliorarne la funzionalità, considerando anche l'assenza di rompigoccia e la conseguente e naturale percolazione dell'acqua sulla modanatura in pietra sottostante. Un passaggio fondamentale questo perché poteva compromettere le performance dell'intero tetto come sottolinea l'**Arch. Narenti**: *"In accordo con la Soprintendenza abbiamo evitato qualsiasi intervento invasivo. Sarebbe stato impossibile, infatti, smontare gli embrici senza comprometterne l'integrità e senza danneggiare l'intonaco della cornice sottostante. Ci siamo limitati, si fa per dire, alla posa di vaschette in rame con rompigoccia sagomate sull'estradosso degli embrici che ci permettevano di migliorare il deflusso delle acque. Abbiamo poi lavorato sul posizionamento corretto della griglia di partenza del manto per evitare che un andamento pressoché orizzontale degli embrici incontrasse senza mitigazione la pendenza notevole delle falde che è del 55%. Nella posa del manto abbiamo dovuto lavorare molto anche sui diagonali, considerando che si trattava di un tetto ad otto falde, e sulle lattonerie, in particolar modo nei punti di contatto tra la copertura della navata e i campanili"*.

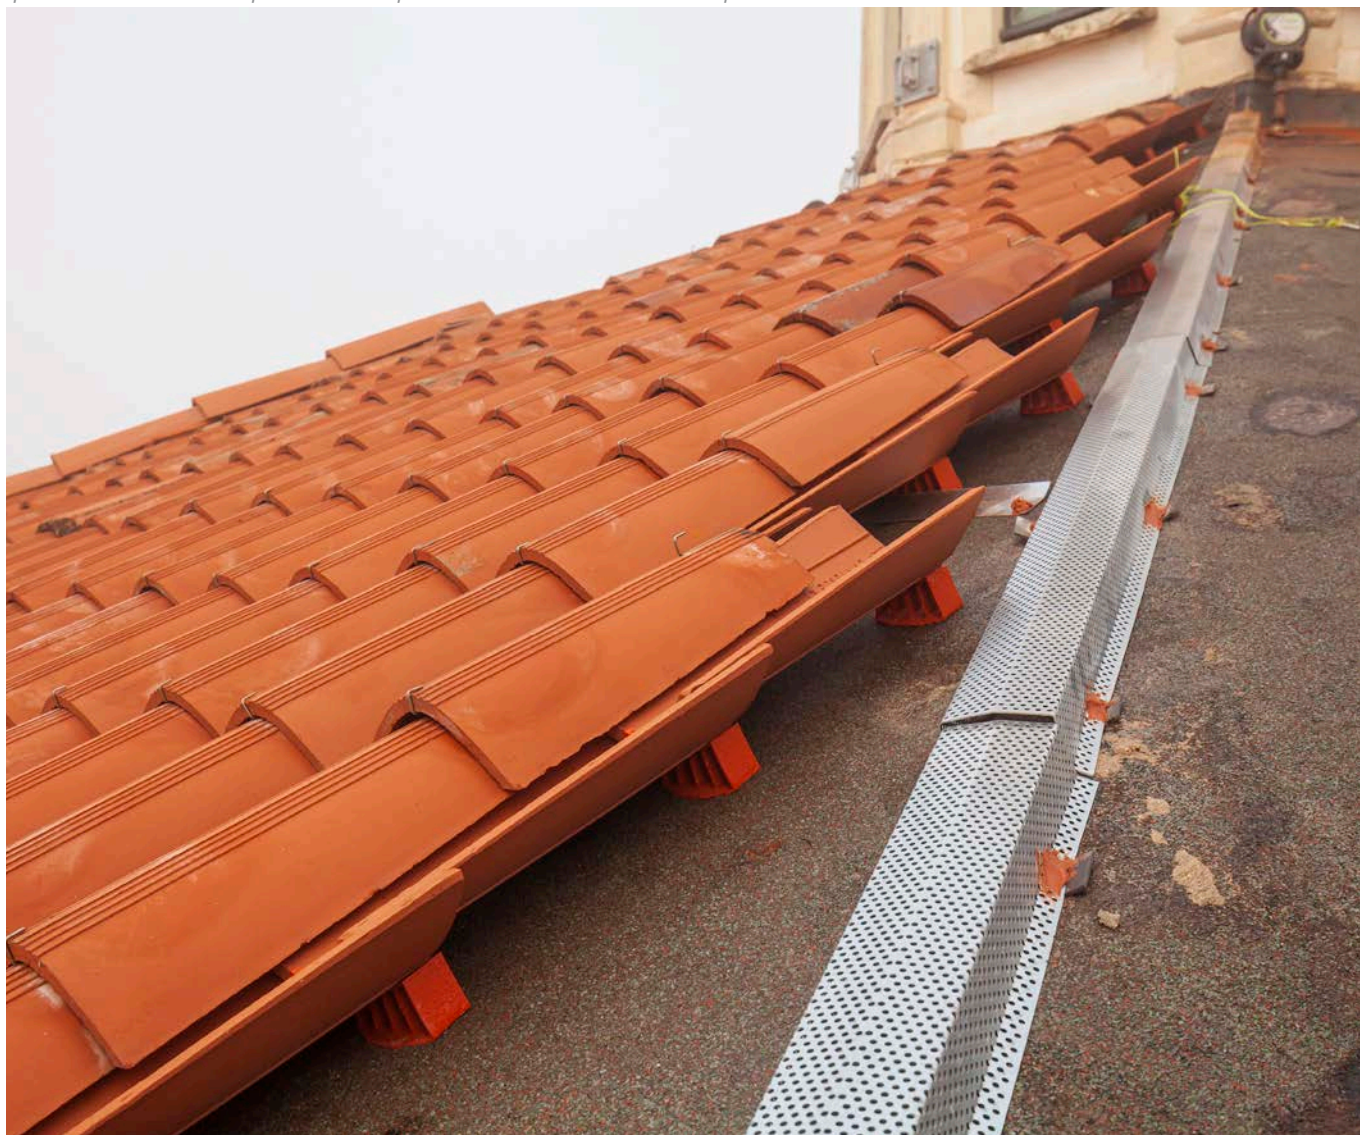
Com'è ovvio intuire, la particolarità della copertura richiedeva necessariamente l'impiego di un sistema flessibile, leggero, che disponesse di un notevole numero di pezzi speciali e che non appesantisce la struttura. Sulla scelta di AERcoppo® ecco le considerazioni dell'**Arch. Narenti**: *"Non abbiamo steso una nuova guaina impermeabilizzante ma ripreso, lungo il perimetro della copertura e nei punti più critici, la guaina posata nel 2001 che, pur essendo in buono stato di conservazione, presentava locali punti di discontinuità. Per quanto riguarda la stesura dei coppi ho scelto io il sistema proposto da AERtetto. Non lo avevo mai utilizzato e ho approfondito le sue caratteristiche dopo una prima conoscenza superficiale. L'idea di non dover ricorrere alle malte per il fissaggio dei coppi è stata senza dubbio la motivazione che mi ha fatto propendere per questa soluzione. La possibilità di utilizzare un sistema che si automantiene senza veder intaccate le proprie performance nel tempo mi ha convinto che questo sistema era perfetto per il nostro contesto. L'impegno di AERcoppo® ci permette infatti di non dover intervenire successivamente con una manutenzione troppo frequente e ci mette al riparo dai noti problemi connessi ai sistemi posati in malta".*

Gli fa eco il **Geom. Roberto Peruzzi**: *"Era la prima volta che utilizzavamo questo sistema e dopo un'iniziale incertezza abbiamo lavorato molto bene con passo spedito. È leggero, sicuro e facile da posare, garantisce una perfetta funzionalità e si è rivelato perfetto per il nostro progetto, rispondendo al meglio a tutte le richieste e sollecitazioni".*

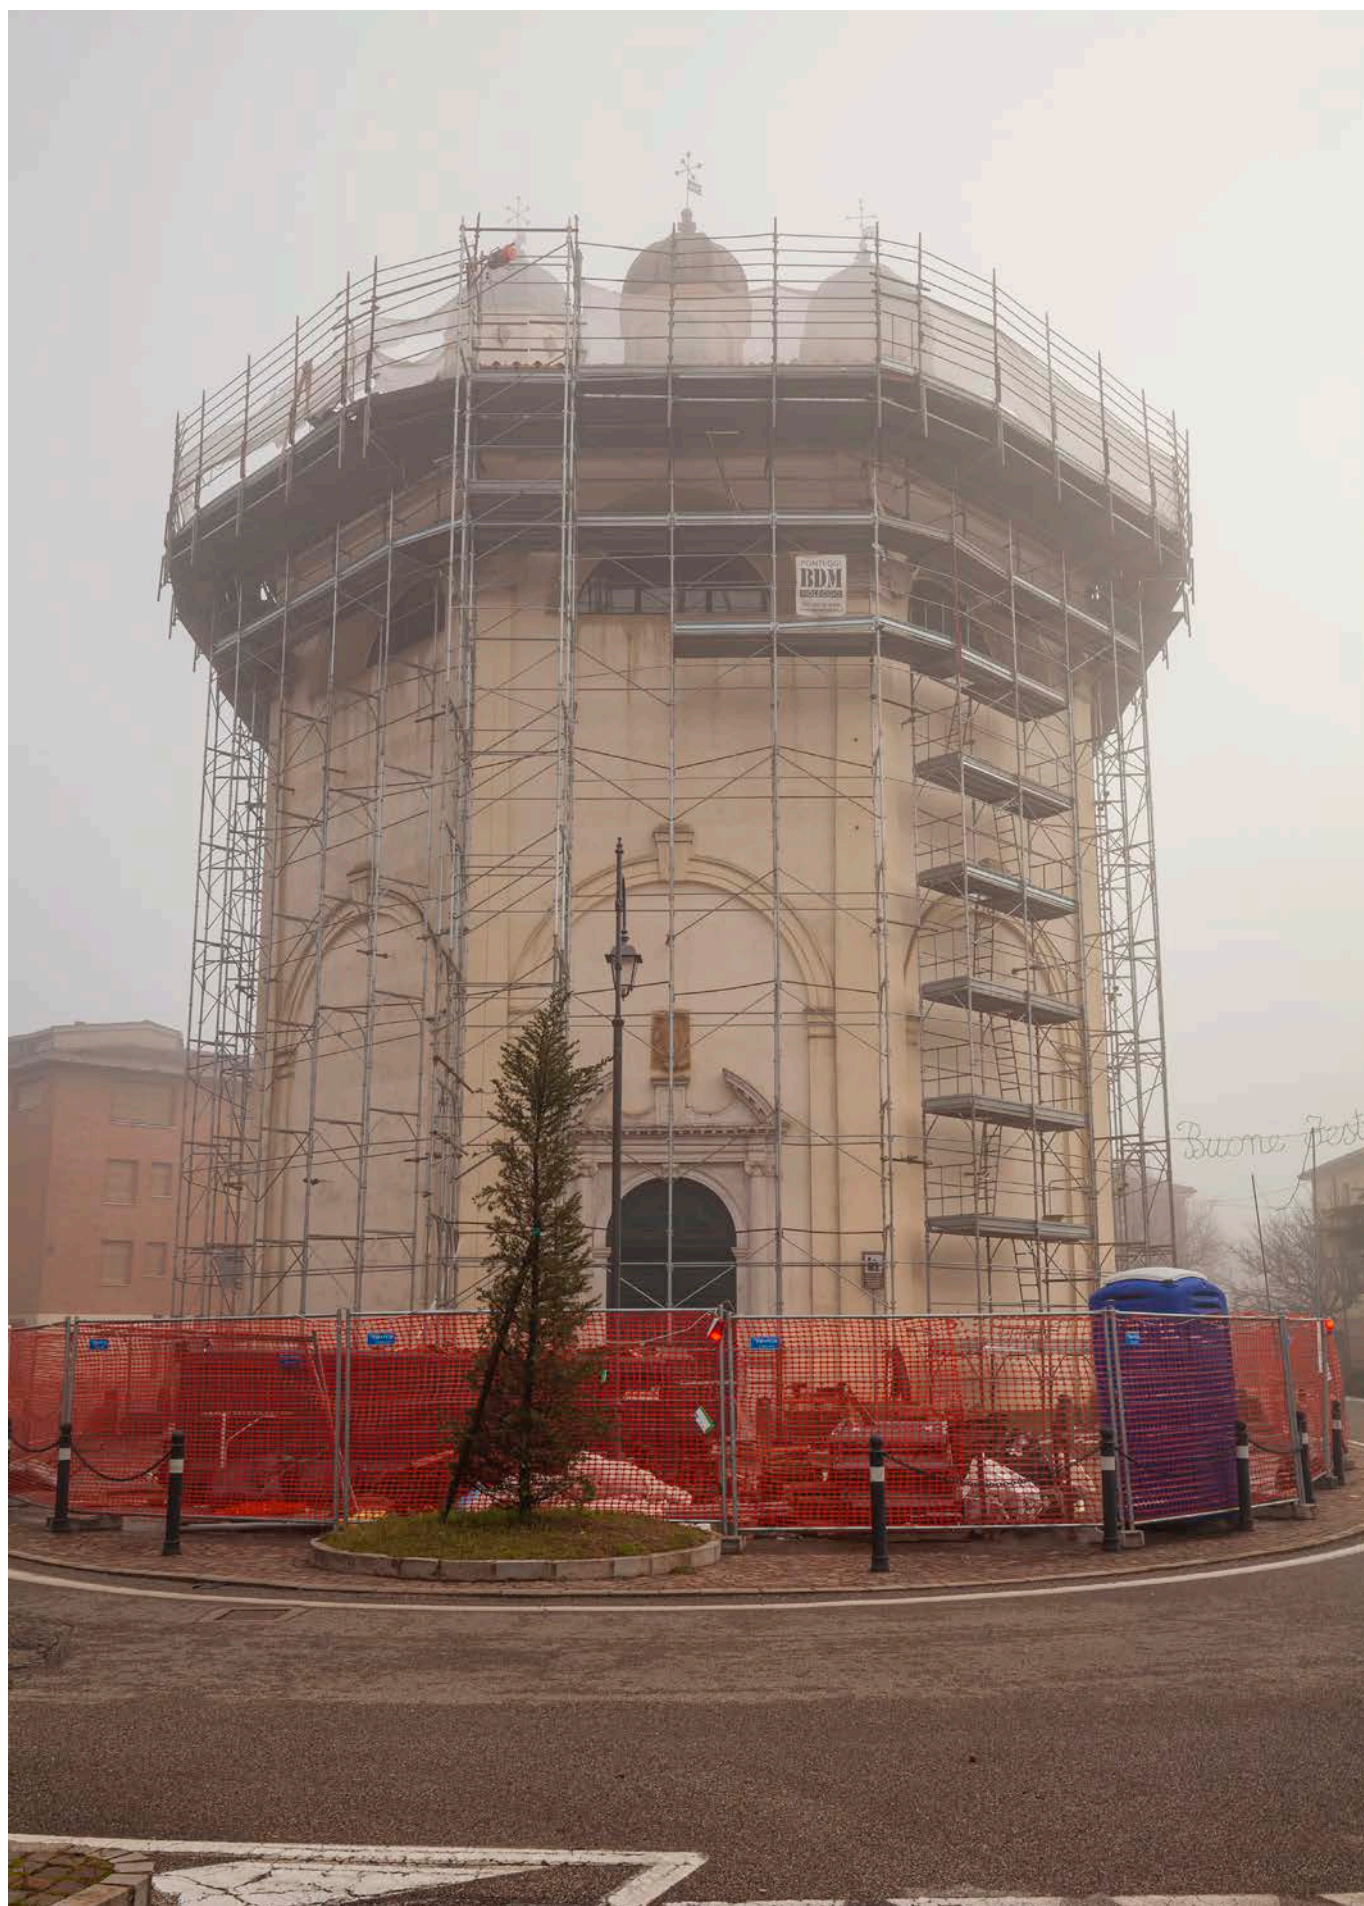
Pianta della copertura della Chiesa Beata Vergine e della Salute  
Este (PD)

### Elementi presenti del sistema di ventilazione AERcoppo®:

AC\_griglia di partenza parapasseri

BC\_AERcolmo® di ventilazione

PC\_*Piedino* AERcoppo®

DCT\_elemento di displuvio

RCT\_elemento di rompitratte

- *superficie*: 325 m<sup>2</sup>  
- *pendenza*: 40%
