TETTO ANCORATO VENTILATO  
BREVETTATO

# Comunicato stampa

# Il peggio è alle spalle

## AERtetto per la Chiesa di Sant'Andrea e Agata di Sant'Agata Bolognese

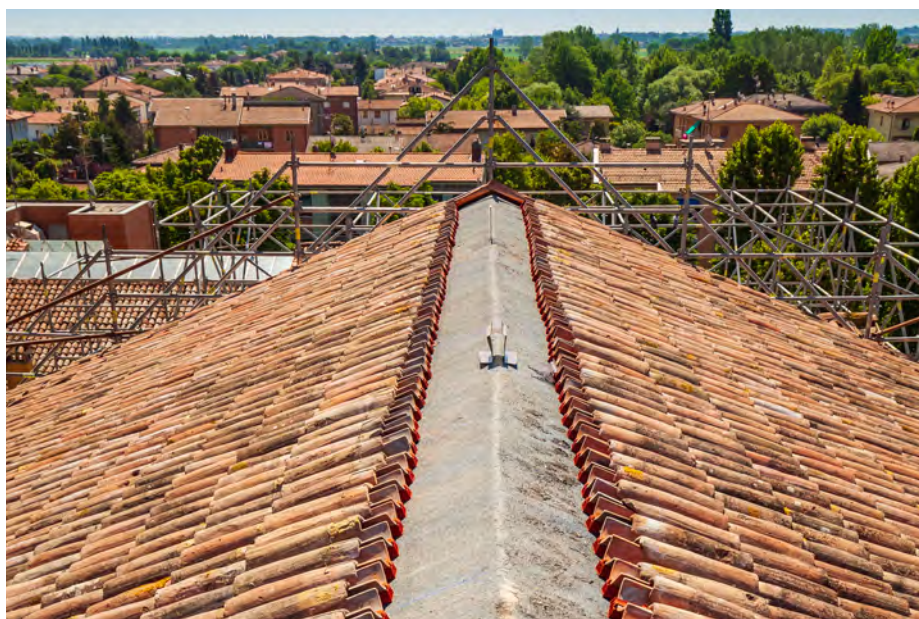
Massima attenzione è stata poi rivolta al recupero della struttura della copertura, come ci spiega l'**Ing. Marino**: *“Si tratta di una struttura lignea realizzata con capriate alla Palladiana composte con due catene e tre monaci, travi secondarie disposte in corrispondenza degli appoggi (dormienti) e dei monaci e travetti disposti parallelamente alle capriate”*. Prosegue l'**Arch. Naldi**: *“La struttura primaria portante, datata 1935, non era in condizioni così pessime. Certo alcune capriate non erano in perfette condizioni e sono state per questo sostituite, altre sono state conservate e recuperate, di altre ancora sono state sostituite/integrate solo alcune parti. Le capriate sostituite integralmente non sono state molte. Per quanto riguarda la struttura secondaria, la copertura presentava l'impiego in origine di travetti lignei di sezione molto ridotta, che già nell'intervento precedente erano stati rinforzati con supporti lignei puntuali. Una composizione che abbiamo ritenuto soddisfacente. Al di sopra della struttura secondaria erano presenti tavelle, alcune spezzate, in laterizio ed una guaina impermeabilizzante in pessimo stato e bucata in molte sue parti e, per questo, priva di funzionalità”*.

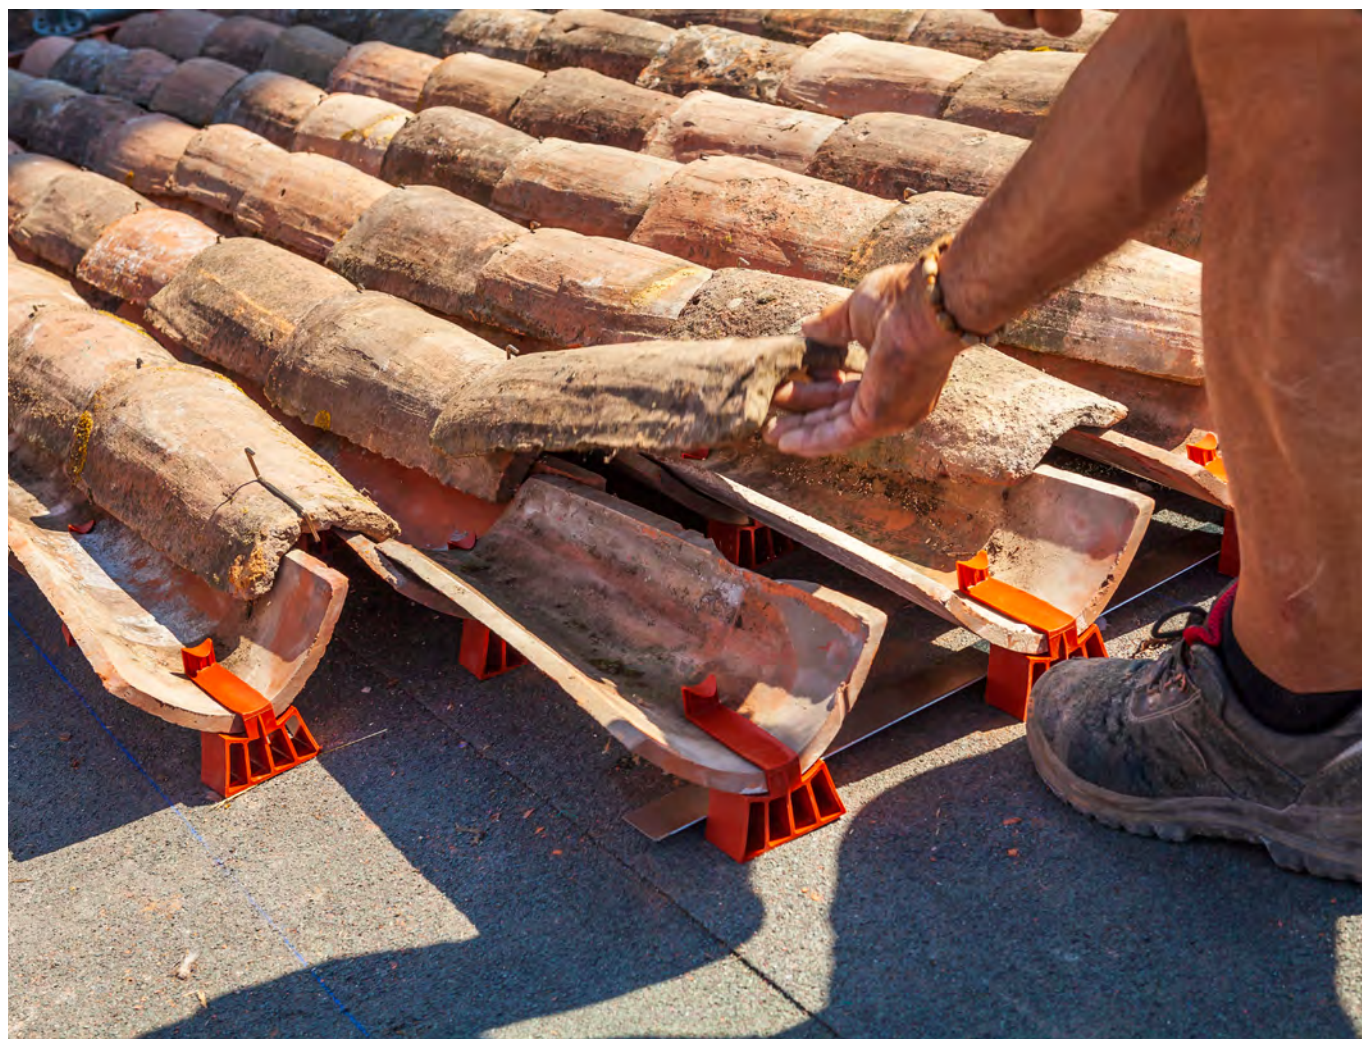
*“Il sistema AERcoppo® ci è sembrato fin da subito una tecnologia leggera, pulita e facile da posare – afferma l’Ing. Marino - Proprio la leggerezza è stata senza dubbio una delle caratteristiche che hanno indirizzato la nostra scelta. Da un lato per la certezza di non gravare in modo troppo invadente sulla struttura, dall’altro per la possibilità di limitare i carichi in quota e semplificare le operazioni di cantiere, su una falda molto pendente. Ero abbastanza convinto di questa soluzione ed il confronto con i tecnici dell’azienda hanno sciolto gli ultimi dubbi, relativi alla tenuta degli elementi plastici ed alla disposizione degli allineamenti”.*

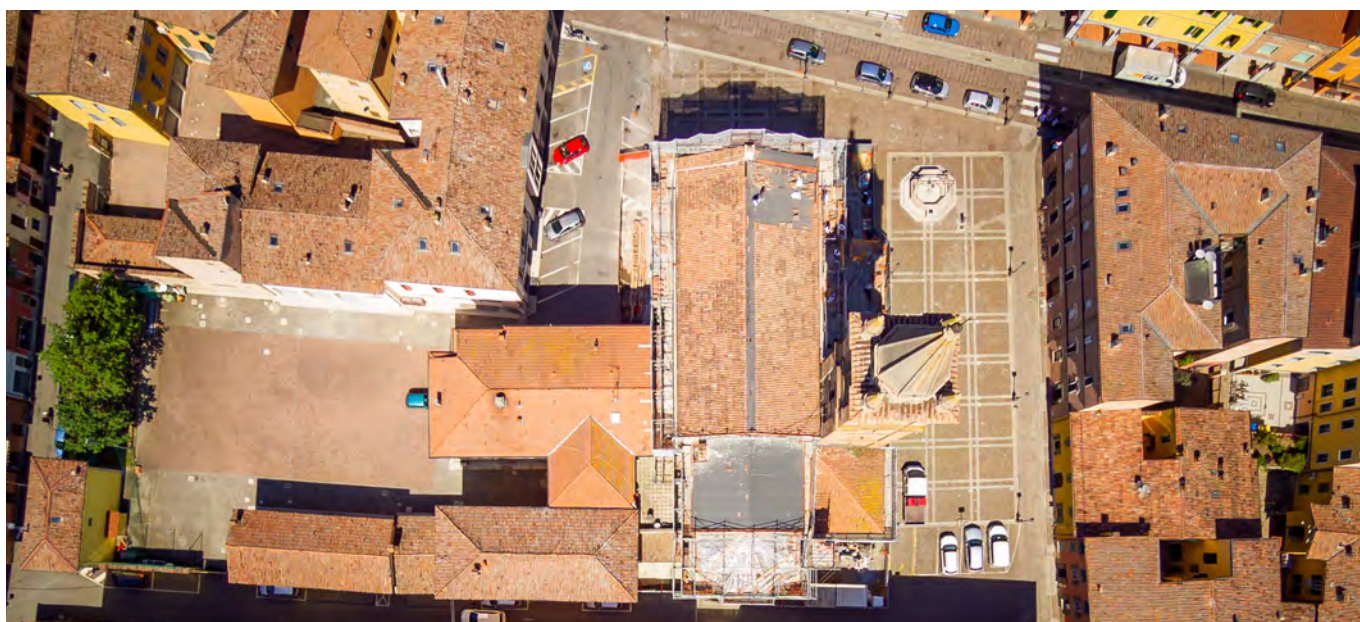
Pianta della copertura della Chiesa di Sant'Andrea e Agata,  
Sant'Agata Bolognese (BO)

**Elementi presenti del sistema di ventilazione  
AERcoppo®:**

AC\_griglia di partenza parapasseri

BC\_AERcolmo® di ventilazione

PC\_*Piedino* AERcoppo®

CC\_griglia di compluvio

DCT\_elemento di displuvio

RCT\_elemento di rompitratte

- *superficie*: 650 m<sup>2</sup>  
- *pendenza*: 45%
