TETTO ANCORATO VENTILATO BREVETTATO

Sicurezza e ventilazione AERtetto per la Chiesa di San Martino Vescovo di Venezze

Comunicato stampa

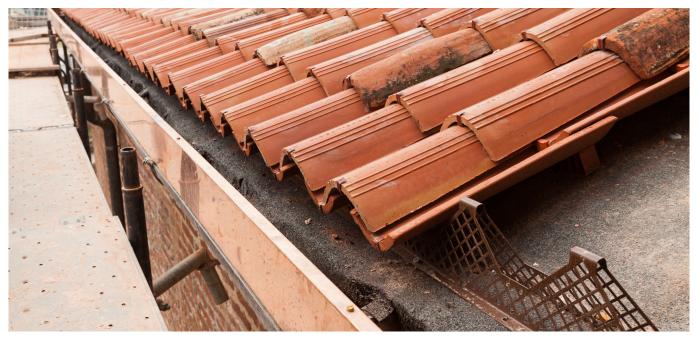
Le prime indagini rivelano infatti come la struttura della capriata lignea presenti numerosi problemi statici, in particolar modo per quanto riguarda la testa delle travi che si appoggiavano alla muratura portante lungo il perimetro della chiesa. "Avevamo già stabilito un percorso di consolidamento statico della struttura di copertura per adeguare l'edificio alle normative in materia di rischio sismico – prosegue il progettista – sviluppando il progetto abbiamo pertanto pensato a un piatto in acciaio che permettesse di solidarizzare l'innesto della trave con il cordolo della muratura e a pezzi speciali, sempre in acciaio, per consolidare l'unione di due parti lignee. Pensavamo però di dover intervenire solo su alcune travi che apparivano fin dall'inizio in cattivo stato, ma una volta indagata più nel dettaglio la situazione del nodo trave-struttura portante, ci siamo resi conto che quasi tutte le teste delle travi erano in pessime condizioni".

Si è reso indispensabile pertanto lavorare su ben 42 teste di travi, quasi la totalità, con conseguenti ritardi rispetto al programma previsto e lievitazioni dei costi "Abbiamo dovuto ricostruire tutti gli appoggi. Non potevamo fare altrimenti, viste le condizioni in cui versavano le travi e ci siamo chiesti, a posteriore, come la copertura avesse potuto reggere per tutto questo tempo. Davvero la situazione era drammatica e un intervento di messa in sicurezza era neccessario."

Il **Geom. Bettarello** sintetizza così i lavori svolti: "Abbiamo sviluppato delle protesi strutturali declinate in un elemento di connessione costituito da più barre in acciaio. Dopo aver ricostruito le teste delle travi abbiamo gettato il consolidamento nella muratura e ricostruito poi la cornice in mattoni. Abbiamo concluso i lavori con un trattamento protettivo e antitarlo su tutte le strutture lignee".

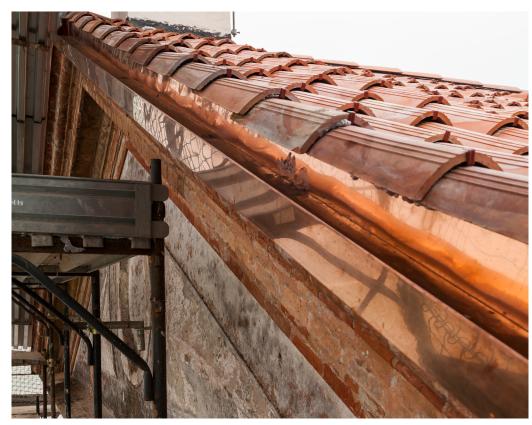
Sopra la struttura portante primaria sono stati poi ricostruiti gli arcarecci a sezione rotonda e i travicelli sui quali sono state poi posate le tavelle in cotto, recuperate in parte da quelle esistenti non ammalorate o sostituite all'occorrenza da tavelle nuove, così da comporre un piano perfetto e continuo sulla quale posizionare la quaina impermeabilizzante.

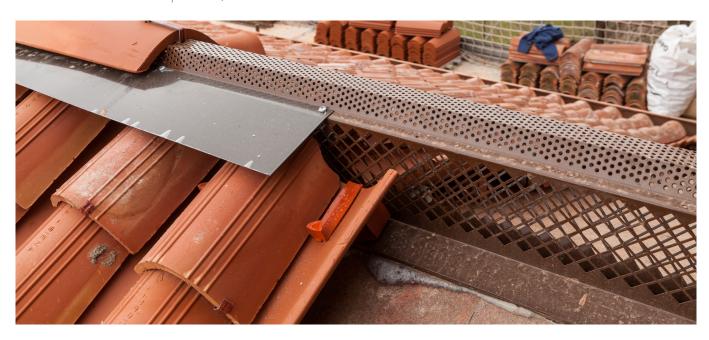
Per quanto riguarda il manto di copertura, si sono riscontrate diverse situazioni di laterizi ammalorati e malmessi, anche con l'interessamento di vaste aree del tetto. Ai coppi rotti o mal posizionati si aggiungeva la presenza consistente di muschi e licheni che trattengono l'umidità, agevolando purtroppo il processo di degrado complessivo della copertura. Nel caso del manto in realtà, un parziale intervento di riqualificazione condotto circa una ventina d'anni fa aveva di fatto già portato alla sostituzione di parte degli elementi originali e alla stesura di una membrana impermeabilizzante, che è stata ora ritrovata intatta solo in alcune parti della copertura.

"Per quanto riguarda gli elementi di copertura – sottolinea l'Arch. Barison - abbiamo recuperato tutti i coppi vecchi laddove possibile, per soddisfare anche le indicazioni di riutilizzo della Sovrintendenza, posizionandoli in maniera opportuna lungo le linee di colmo e le parti alte della copertura. I coppi sono stati in molti casi ripuliti e riportati alla perfetta integrità, mentre laddove non è stato possibile, siamo intervenuti inserendo elementi nuovi".

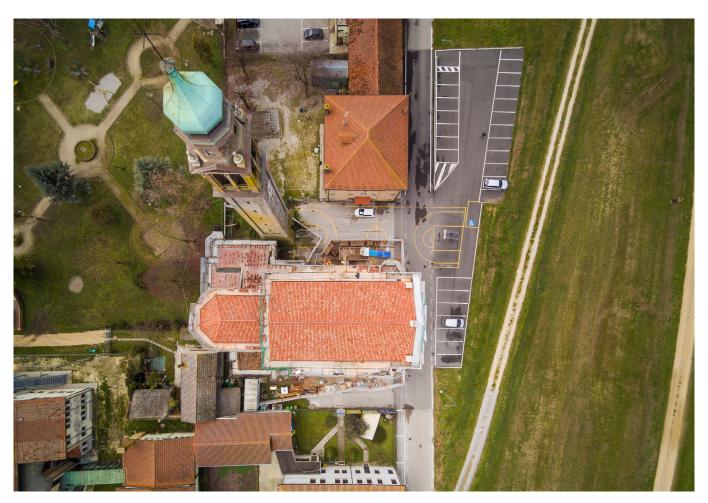
Come spesso accade la copertura di uno spazio sacro come una chiesa, ha una geometria complessa che segue l'impostazione planimetrica dell'edificio. Proprio per questo non è sempre facile semplificare la geometria della copertura e definire allineamenti precisi. A San Martino di Venezze, progettista e imprese hanno potuto constatare la flessibilità del sistema **AERcoppo®**. "Realizzare la copertura utilizzando solo pezzi standard sarebbe stato pressochè impossibile – prosegue l'**Arch. Barison** – ma il sistema AERcoppo® prevedeva una serie di pezzi speciali che si sono rivelati molto utili per posare perfettamente il manto di copertura. Inoltre questi pezzi speciali hanno proprio il compito di favorire e aumentare ulteriormente la ventilazione".

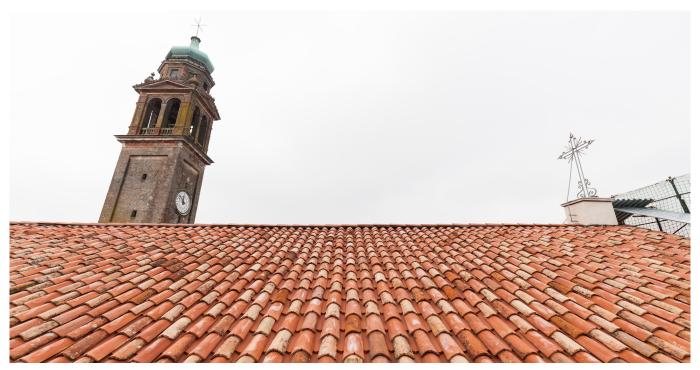
Proprio per questo all'interno del tetto sono stati posizionati dei coppi speciali denominati aeratori, caratterizzati da una bocca aperta che favorisce l'effetto camino e il passaggio del flusso d'aria. Soluzioni intelligenti che amplificano una delle caratteristiche di un sistema estremamente flessibile e facile da utilizzare, come conferma il **Geom. Bettarello**: "Non avevamo mai utilizzato il sistema **AERcoppo®** e ci è sembrato fin da subito una soluzione interessante, non solo per i vantaggi indiscutibili che è in grado di garantire, ma anche per quanto riguarda la posa. In particolare ci sembra una soluzione perfetta nel caso di ristrutturazioni di coperture esistenti, perché i coppi originali che spesso vengono giustamente conservati, non hanno mai lo stesso passo e la stessa lunghezza. Serve pertanto un sistema flessibile che sappia annullare, o perlomeno ridurre il più possibile, queste differenze dimensionali per rendere il manto omogeneo e performante".
