# AER COPPO®

Le stanze del doge  
AERtetto per l'Università Ca' Foscari di Venezia  
Sede Ca' Bottacin

# Le stanze del doge

### Sede Ca' Bottacin

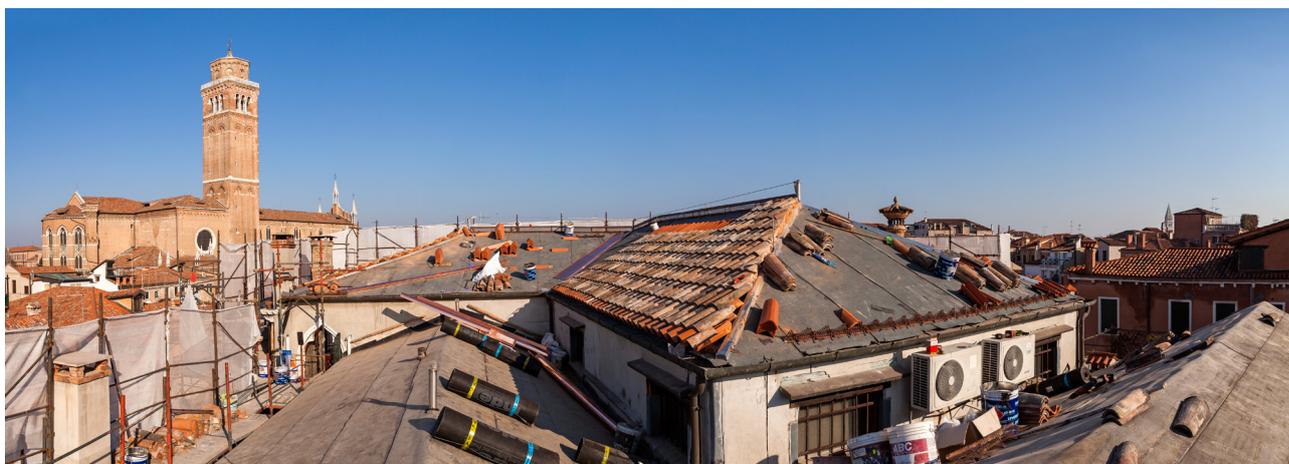
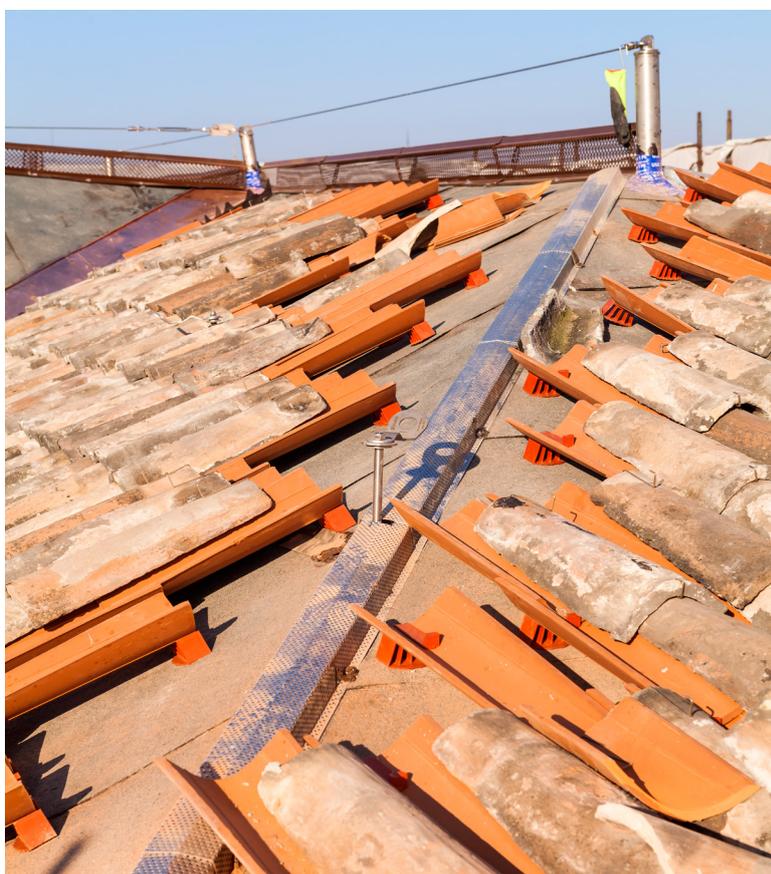
Il Direttore dei Lavori, l'**Arch. Jacopo Fusaro** illustra così le condizioni della copertura e le prime ipotesi di intervento: *"Come spesso accade sui tetti storici della laguna, i manti di copertura in coppi hanno subito nel corso degli anni danneggiamenti e fenomeni di scivolamento degli elementi. Nel caso di Ca' Bottacin questi episodi erano abbastanza frequenti e, uniti alla ovvia mancanza di uno strato impermeabilizzante, hanno comportato la presenza di numerose infiltrazioni dal tetto. Occorreva pertanto un intervento complessivo sulla copertura per verificarne la stabilità strutturale, esaminare l'efficienza e la tenuta complessiva del pacchetto e ricostituire un manto continuo e performante, soprattutto in corrispondenza delle converse che risultavano notevolmente danneggiate. Un'operazione piuttosto complessa visto il numero di falde di altezza diversa e l'articolata planimetria della copertura"*.

Il tetto è stato perciò smontato rimuovendo interamente il manto in coppi e parte del manto sottotegola. Sotto le tavelle in laterizio, in gran parte costituite da tavelloni forati risalenti a recenti interventi di restauro, la struttura portante è costituita da travi lignee originali, che sono state consolidate dal punto di vista strutturale laddove necessario. Si è provveduto poi a ripristinare lo strato di laterizi, focalizzando l'attenzione sui punti nei quali erano evidenti mancanze o si segnalavano problemi gravi e rotture. Ancora **Fusaro**: *"Dopo aver recuperato molti elementi in laterizio, abbiamo preferito non sostituire parte dei tavelloni forati, posti in opera in occasione di recenti interventi di restauro della copertura, con altri elementi in laterizio. In accordo con l'impresa che ha realizzato la copertura abbiamo preferito inserire tavolati in legno, che ci sembravano un supporto migliore per l'appoggio del sistema proposto da AERtetto"*.

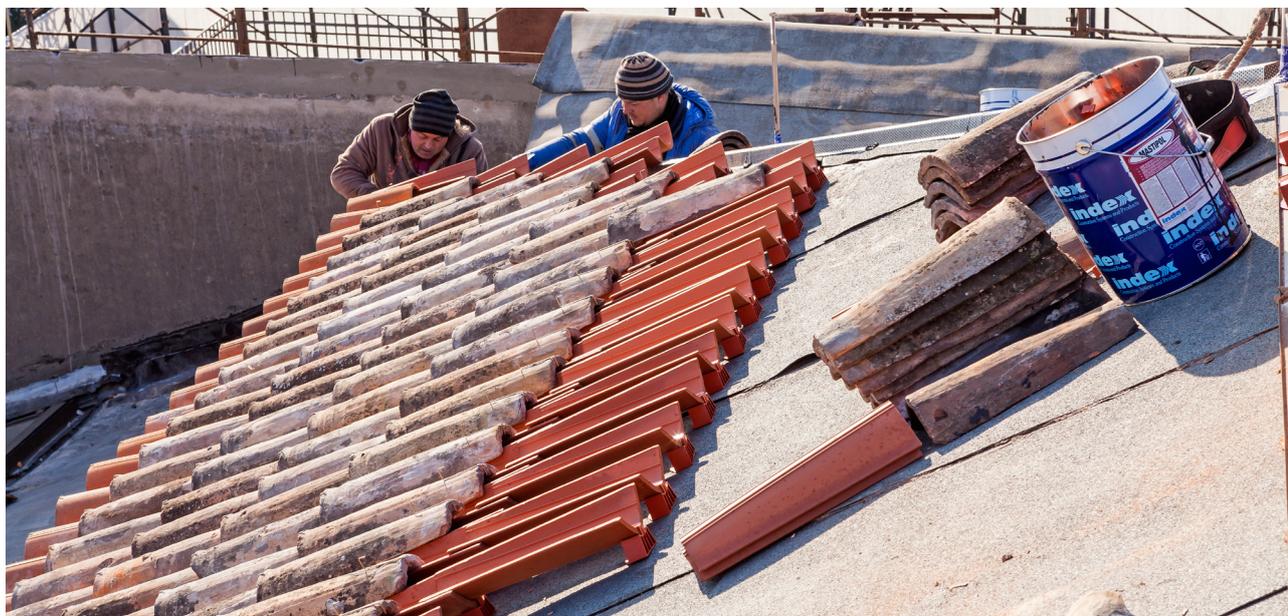
Sopra le tavelle è stato steso un doppio strato di guaina impermeabilizzante a freddo e si è provveduto poi al posizionamento di AERcoppo®. Una scelta condivisa da tutti i protagonisti dell'intervento, sia dai progettisti, che dall'impresa. Gli obiettivi erano evidenti. Utilizzare un sistema efficace e leggero, che consentisse, allo stesso tempo, di garantire uno strato di ventilazione naturale alla copertura e consolidasse la stabilità dei coppi. *“Abbiamo optato per il sistema AERcoppo® perché le condizioni del contesto e la particolarità della laguna, con i suoi continui assestamenti naturali o dovuti al passaggio di grandi navi, ci hanno insinuato qualche dubbio sull'ancoraggio classico dei coppi con schiuma o malta. Il sistema di AERtetto ci sembrava potesse assicurare stabilità e ancoraggi più sicuri dei coppi, oltre ovviamente alle qualità del sistema dal punto di vista della ventilazione”.*

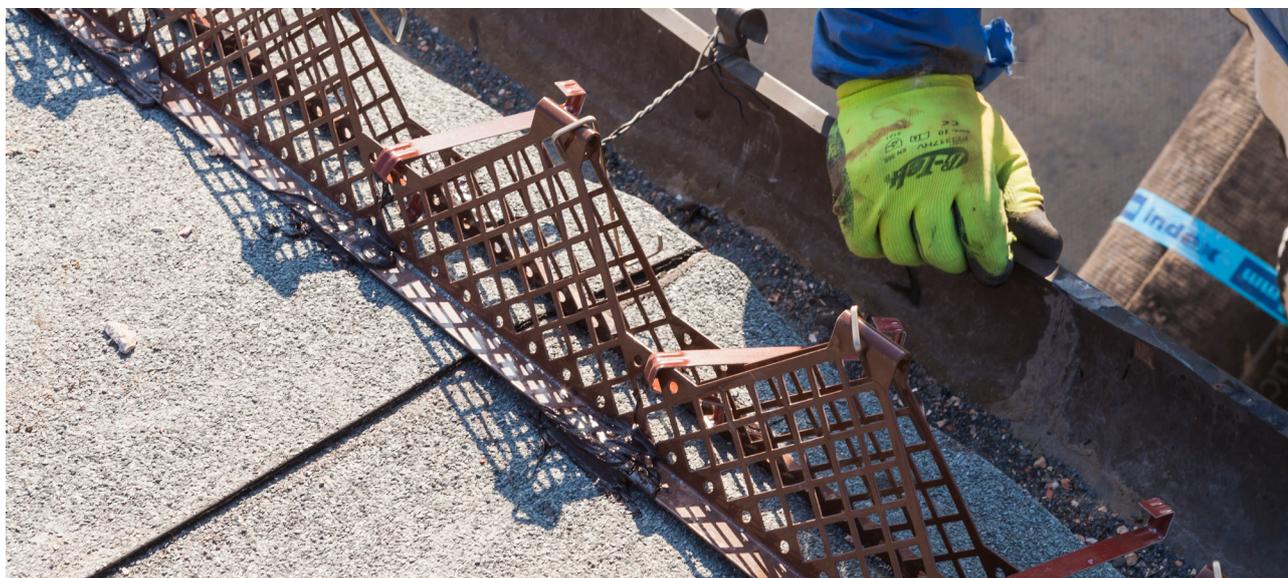
Le motivazioni espresse dall'Arch. Fusaro sono state confermate dai fatti, come sottolinea il **Geom. Sandro Giambartolomei** che ha seguito i lavori per la committenza: *“Il sistema ci piaceva molto perché consente un ancoraggio perfetto dei coppi, senza che essi debbano essere forati. L'aggancio robusto con i profili a S, ci sembra possa assicurare più stabilità agli elementi e al loro allineamento. Inoltre la straordinaria leggerezza del sistema e la facilità di essere rimosso, sono due caratteristiche molto importanti in questo tipo di intervento. Spesso si hanno delle perplessità sull'impiego di supporti in materiale plastico, ma le rassicurazioni e le garanzie che ci ha saputo fornire AERtetto, ci hanno tranquillizzato sulla scelta effettuata. Inoltre la possibilità di poter creare una intercapedine nella quale possa circolare l'aria, permette di raffreddare in modo naturale, nei mesi estivi, l'intradosso della copertura e gli spazi sottostanti”.*

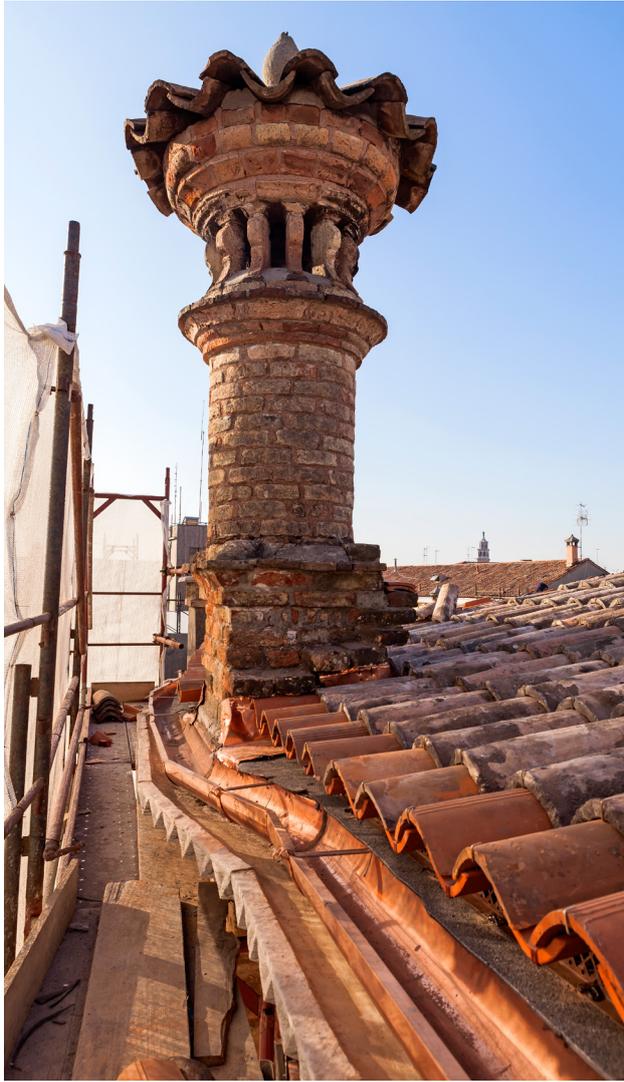
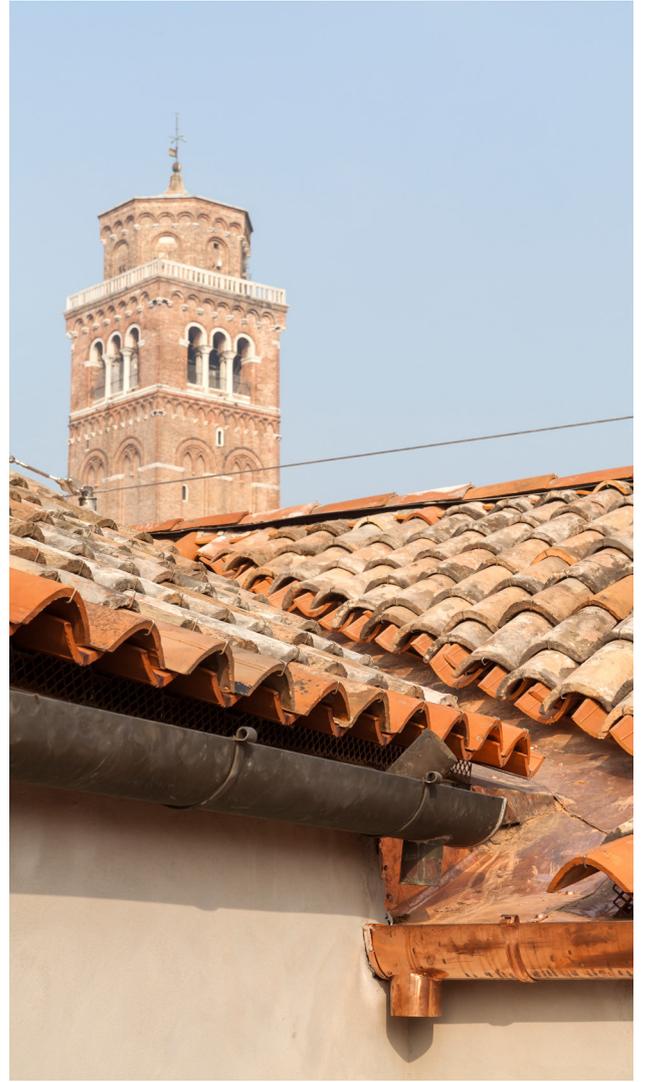
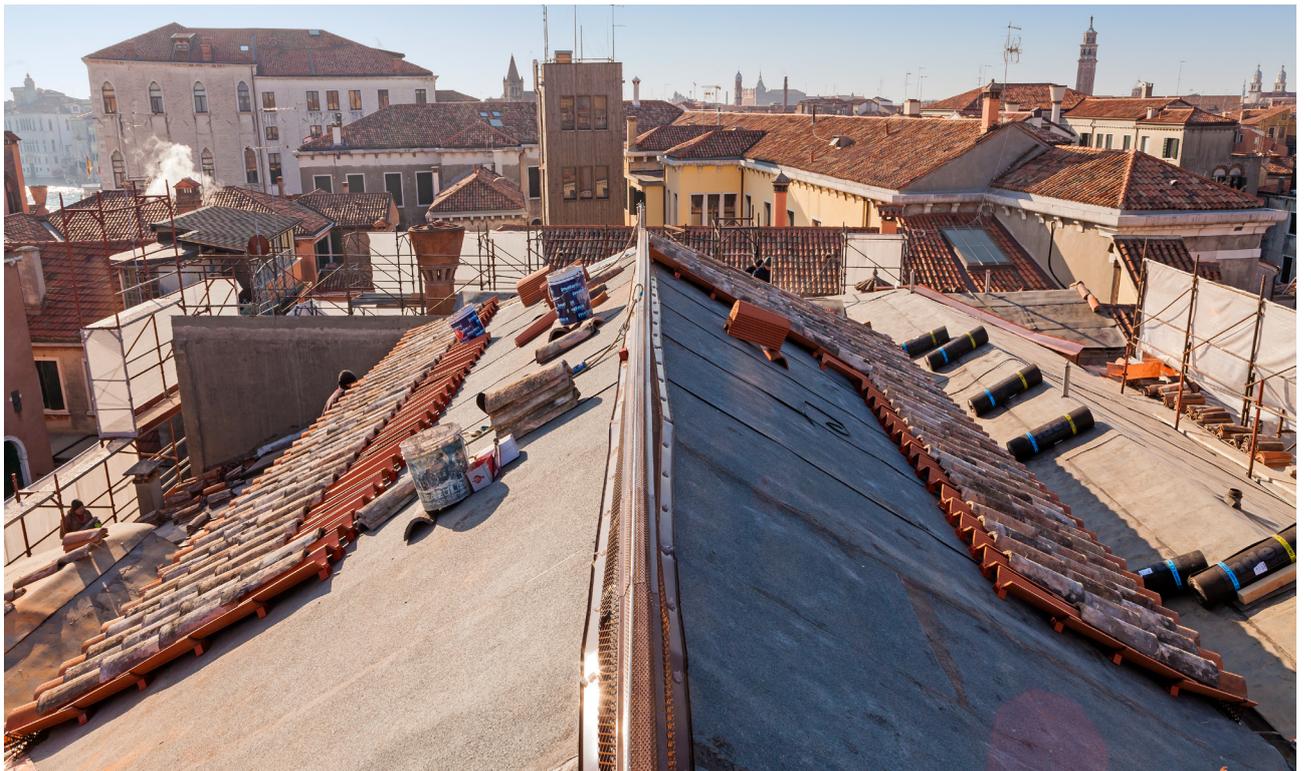
Pianta della copertura di Ca' Bottacin,  
Università Ca' Foscari Venezia

## Elementi presenti del sistema di ventilazione AERcoppo®:

AC\_griglia di partenza parapasseri

BC\_AERcolmo® di ventilazione

PC\_*Piedino* AERcoppo®

CC\_griglia di compluvio

DCT\_elemento di displuvio

RCT\_elemento di rompitratte

### **Dati tecnici di progetto:**

- *superficie*: 540 m<sup>2</sup>  
- *pendenza*: 40%
