Il ripristino della copertura della Basilica di S. Andrea Apostolo in Mantova

Capolavoro dell'architettura rinascimentale, la Basilica di S. Andrea Apostolo in Mantova è stata interessata da un complesso intervento di ripristino della copertura. Oggi la reliquia del Preziosissimo Sangue di Gesù ha un nuovo tetto: sicuro, impermeabile e ventilato, grazie anche al contributo di AERTETTO

Oggetto: Rifacimento copertura
Basilica S. Andrea Apostolo
Località: Mantova
Impresa: Edil-one srl
Azienda: AERtetto
Prodotto: AERcoppo

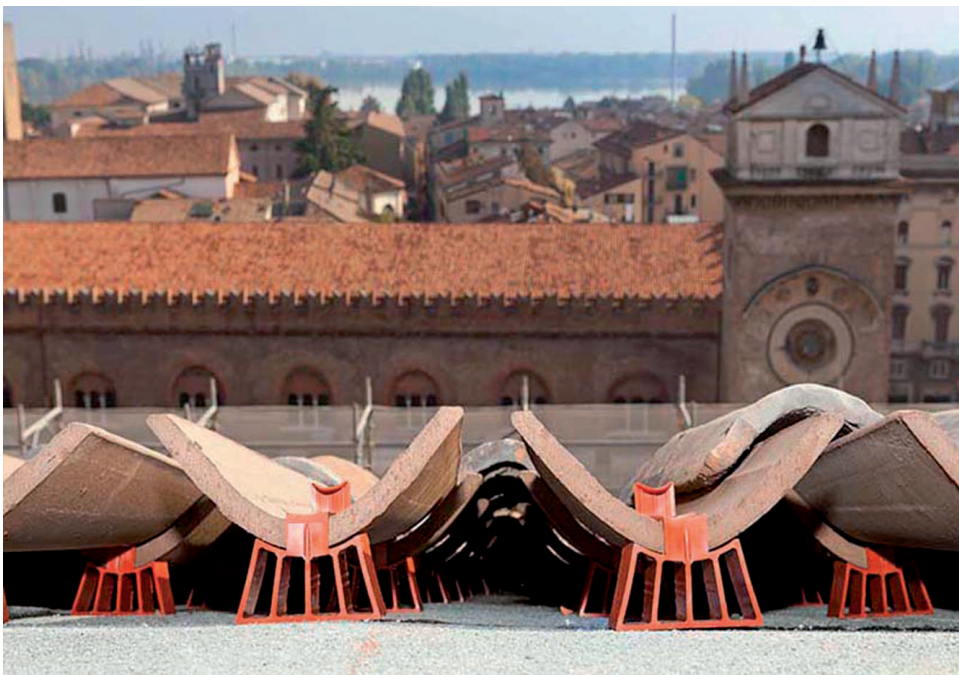
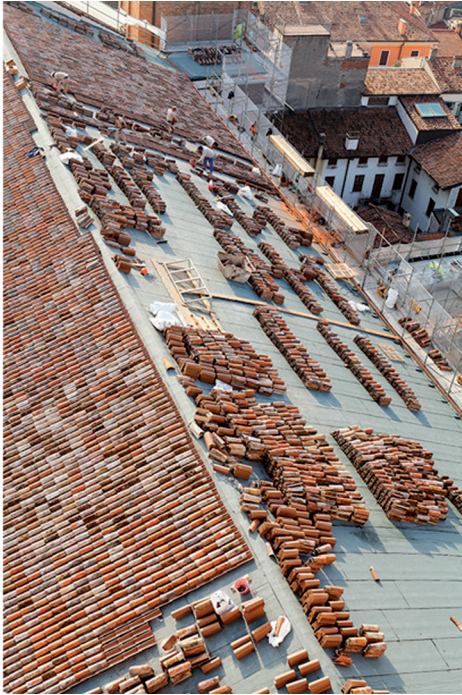
coperta a botte, con finti lacunari e cappelle laterali a base rettangolare, inquadrare negli ingressi da un arco a tutto sesto, che riprende quello della facciata. La volta della navata è in muratura di mattoni pieni, di spessore a 6 teste. L'intradosso della volta della navata è intonacato e dipinto a finto cassettonato. La copertura della volta della navata è continua e realizzata con coppi in laterizio fissati a calce. Il manto poggia direttamente sulla struttura muraria della

volta, senza presenza di intercapedini. Il tetto è costituito da due falde, di sviluppo pari a 50,50 m lungo la linea di gronda e di 13 m dalla gronda al colmo, con un'inclinazione del 45% circa. La superficie totale del tetto di navata e cappelle laterali è di 1.983 mq. Le cappelle laterali sono alternativamente coperte con volte a botte cassettonate o cupole con lanterna. L'ultimo degli interventi effettuati sulle coperture risale agli anni '80, quando è stata effettuata un'impermeabilizzazione posando una guaina sull'estradosso delle volte, poi coperta da una cappa in calcestruzzo con rete elettrosaldata.

Nel 2013 è stato concluso il restauro interno della volta della navata, ma la presenza di infiltrazioni meteoriche, visibili sull'intradosso, ha fatto pensare alla necessità di una verifica tempestiva delle condizioni della copertura. La linea vita installata alla base del tamburo della cupola ha consentito di effettuare un intervento tampone nella zona corrispondente all'area danneggiata in cui la discontinuità del massetto, per la ripresa di getto, aveva permesso l'accesso dell'acqua all'interno. S. Andrea aveva bisogno di un nuovo tetto sicuro, performante, capace di mantenere le proprie caratteristiche inalterate nel tempo ed AERetto ha contribuito al raggiungimento dell'obiettivo. Il progetto di manutenzione straordinaria delle coperture di navata e cappelle laterali aveva l'obiettivo di impermeabilizzare il tetto, creando un nuovo sistema che preveda l'aerazione sotto il manto in coppi e che potesse garantire una maggior durabilità, sia della guaina che dei coppi, oltre al fissaggio meccanico degli stessi. Per prima cosa è stato rimosso completamente il manto di copertura, sono stati recuperati i coppi in buone condizioni ed è stato preparato e pulito il piano di posa per il successivo intervento di impermeabilizzazione. Sul massetto cementizio esistente è stata poi applicata una mano di vernice bituminosa,

per impregnazione a rapida asciugatura, sulla quale sono stati stesi due strati impermeabilizzanti, entrambi con armatura in non tessuto di poliestere. La combinazione di doppia guaina Premium è prevista dalla ÖNORM (Normativa Austriaca, molto restrittiva) per impermeabilizzare strutture della classe W3, ovvero edifici storici di rilevanza architettonica e di pregio. Le guaine bituminose, lavorate a fiamma, si uniscono una all'altra creando una massa unica, aderendo perfettamente su tutta la superficie formando un manto resistente allo strappo dal sottofondo, anche in caso di forti straventanti o trombe d'aria.

Completato l'intervento di impermeabilizzazione è stato riposizionato il manto di copertura, utilizzando i coppi coperta di recupero preesistenti ed integrandoli con elementi nuovi, posizionati a canale, analoghi per forma, materiale e colore. I coppi sono stati posati con sovrapposizione di almeno 9 cm, utilizzando i piedini AERcoppo, di rialzo e bloccaggio per i coppi canale, ed i ganci in acciaio inox per i coppi coperta di recupero. Un sistema intelligente, che ha permesso di realizzare un tetto ventilato ed ancorato a secco senza l'utilizzo di malta o schiume, secondo le direttive della norma UNI 9460:2008, con camera di ventilazione pari a 600 cmq/m non invasivo, reversibile, adattabile a coppi di recupero. Il sistema è costituito da un sopralzo puntiforme dei coppi canale a mezzo di piedini distanziatori in polipropilene copolimero stabilizzato ai raggi UVA, di forma trapezoidale ed altezza 3,5 cm nel punto più basso, la cui struttura è costituita da alette interne per la continuità del passaggio d'aria. Essi vengono inseriti sul retro di ogni coppo canale, dalla parte più larga, appoggiati sulla membrana impermeabilizzante grazie ai dentelli antiscivolo, ed integrati con ganci in acciaio inox per l'ancoraggio di due coppi coperta. Una soluzione leggera, sicura, efficiente e di facile installazione.
