Un'architettura di Lio Piccolo restituita al ruolo sociale

Il recupero dell'ex scuola materna ha visto importanti interventi strutturali e funzionali. Per la copertura efficace è l'utilizzo di AERTetto.

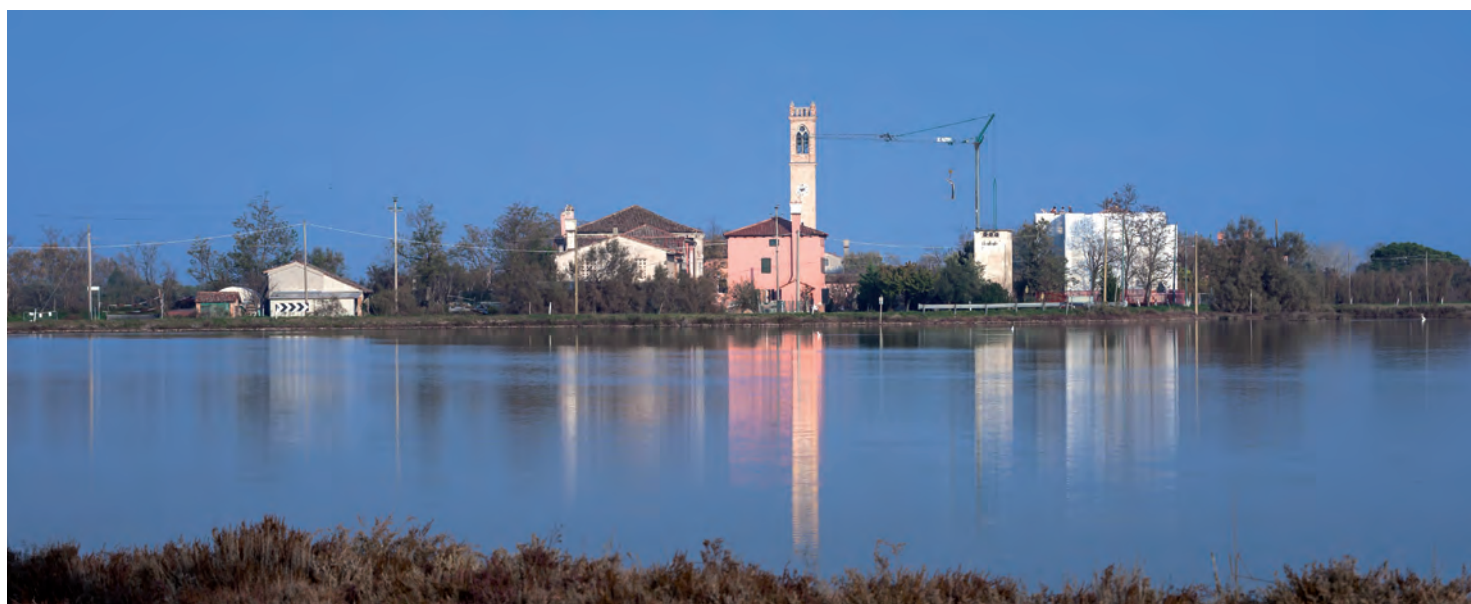
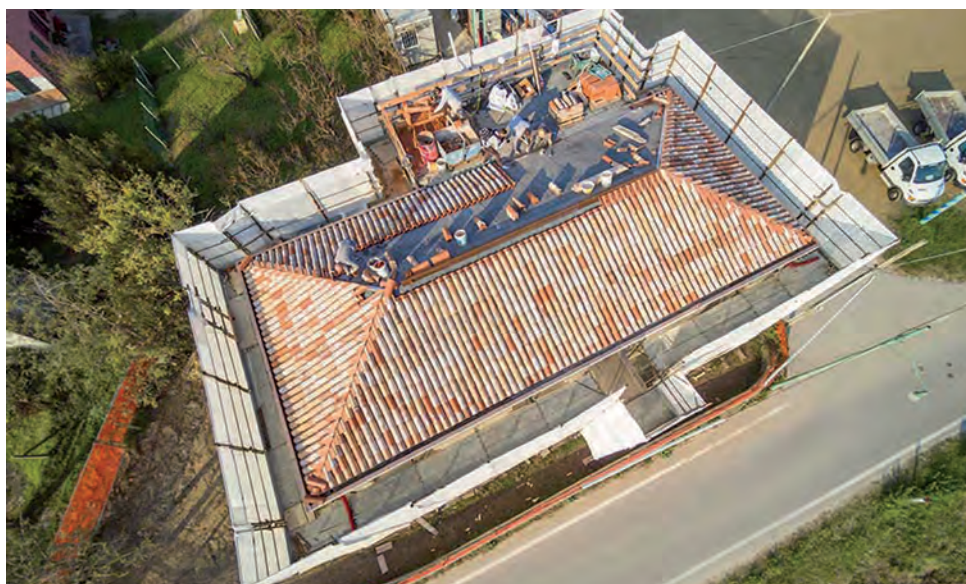
comunità, spazi di condivisione e confronto, luoghi nei quali rinnovare la memoria attraverso la valorizzazione delle identità e delle specificità del territorio. L'edificio prima dell'intervento presentava infatti numerosi problemi legati all'inadeguatezza degli spazi, agli impianti obsoleti e completamente da ripensare, al pessimo stato della copertura e all'involucro assolutamente da riqualificare, sia per quanto riguarda le parti piene, sia per le aperture. Un bilancio generale delle condizioni piuttosto negativo, insomma, che necessitava di un intervento integrato, sia per quanto riguarda le parti strutturali e funzionali, sia per ripristinare un'immagine adeguata dell'edificio.

L'intervento aveva l'obiettivo di ripristinarne la funzionalità e di preservare l'immagine estetica originale. Lo stato di fatto era quello di un manto di copertura in cattive condizioni e molto disgregato, con coppi mancanti o completamente rotti, l'assoluta assenza di impermeabilizzazione. Era per questo necessario intervenire in modo organico sull'intero pacchetto, a partire dalla splendida struttura lignea esistente. È stato scelto il sistema AERcoppo che permette di espletare diversi "compiti" grazie alle sue molteplici caratteristiche dimensionali e tecniche: una riduzione del calore tramite la creazione di una camera di ventilazione sottocoppo che permette l'instaurarsi dei moti convettivi naturali dell'aria scaldatasi per convezione e smaltita attraverso uno speciale elemento di colmo AERcolmo; una posa semplice, veloce e a secco; la possibilità di intervenire, oltre che su tetti di nuova costruzione, anche su coperture antiche, risultando flessibile e consentendo il recupero dei coppi.
